# Unterwasser-Verformungsmessungen von Grouted Joints

Patrick Rzeczkowski<sup>1</sup> und Ludger Lohaus<sup>1</sup>

<sup>1</sup>*Institut für Baustoffe, Leibniz Universität Hannover, Hannover, Deutschland*

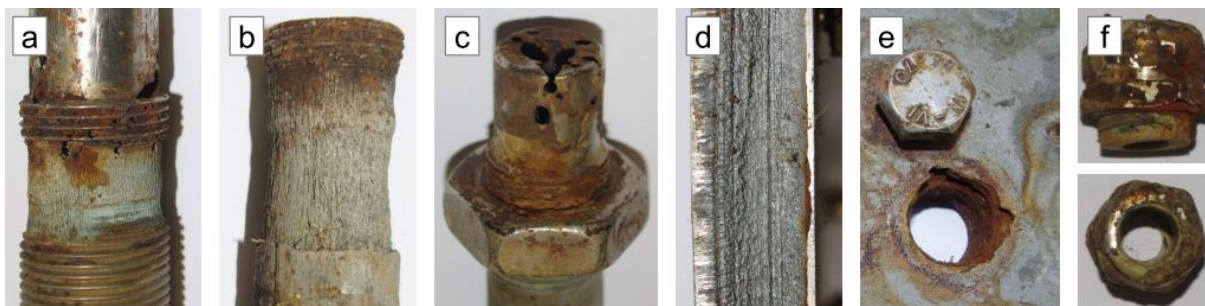
Eine Analyse der geborgenen Prototyp-Messeinheit hat gezeigt, dass Korrosionsvermeidung eine wesentliche Herausforderung darstellt. Bild 2 zeigt eine Übersicht auffallend stark von Korrosion betroffener Komponenten. Besonders gefährdet sind hierbei die Kabeldurchführungen, die die Verbindung zur Sensorik ermöglichen und gleichzeitig das Eindringen von Wasser in den Messraum verhindern sollen. Die Kabeldurchführungsbauteile wurden in eine dafür vorgesehene Öffnung mit Gewinde ins Gehäuse eingeschraubt. Nach der Bergung der Prototyp-Messeinheit wiesen die Gewinde der Kabeldurchführungen besonders starke Korrosionserscheinungen auf. Die Korrosion war teilweise so weit fortgeschritten, dass die Gummidichtung frei lag (vgl. Bild 2). Damit einher gingen ebenfalls starke Korrosionserscheinungen an den Gewinden der Öffnungen für die Kabel in der oberen Kreisplatte des Messraums.

Bild 2: Stark korrodierte Komponenten der Prototyp-Messeinheit (a, b, c: stabförmige Bauteile, d: Ausschnitt Kreisplatte, e: Kabeldurchführung, f: Kabeldurchführungsbauteil)

Aufgrund der starken Korrosionserscheinungen verloren die Kabeldurchführungsbauteile ihre Dichtwirkung, was zum Wassereintritt in den Messraum führte und vermutlich auch zum Versagen der Sensoren (Rolfes et al. 2013). Im Mai 2011 war ein Ausschlag der Leckagemessung zu erkennen. Kurz darauf zeigten die Messdaten unstetige Bewegungen der Relativverschiebungen und der Dummy-Sensoren (vgl. Bild 3).

Neben den Kabeldurchführungen wiesen weitere Bauteile der geborgenen Prototyp-Messeinheit starke Korrosionserscheinungen auf. An den Kontaktflächen zwischen der äußeren Membran und den Kreisplatten war der Edelstahl (Werkstoff 1.4571) stark korrodiert, was vermutlich in absehbarer Zeit ebenfalls zu einem Wassereintritt geführt hätte. Die oberen Kreisplatten sind mit einem Laser geschnitten worden. Eine mögliche Erklärung für die starken Korrosionserscheinungen ist, dass in der Wärmeeinflusszone des Laserschnitts die schützende Chromoxydschicht lokal zerstört worden ist und eine interkristalline Korrosion des Edelstahls ermöglichte (Henkel et al. 2015).

Durch die Erweiterung der Sensorik wurde eine weitere Kabeldurchführung benötigt, die gleichzeitig auch eine weitere potentielle Schwachstelle hinsichtlich Wassereintruchs im System darstellte. Bei der Prototyp-Messeinheit war dies die größte Schwachstelle und führte zum Abbruch der Messungen. Aus diesem Grund wurde eine Edelstahlverschraubung für Offshore-Anwendungen mit Seewasserbeständigkeit (Schutzarten IP68 und IP69) eingesetzt (vgl. Bild 6), die auch bei hohem Umgebungsdruck den Messraum vor einem Wassereintritt schützt.

Der Raumabschluss durch bewegliche Gummimembrane wurde beibehalten, da diese nach der Bergung in einen guten Zustand waren. Um die Korrosionserscheinungen an den Berührungsflächen zu den Edelstahlkomponenten zu verhindern, wurden die Kreisplatten mit einem Laser zunächst im Durchmesser etwas größer zugeschnitten. Anschließend wurden die Platten auf das benötigte Maß gefräst, um das Material aus der Wärmeinflusszone des Laserschnitts zu entfernen und somit einer erneuten interkristallinen Korrosion vorzubeugen.

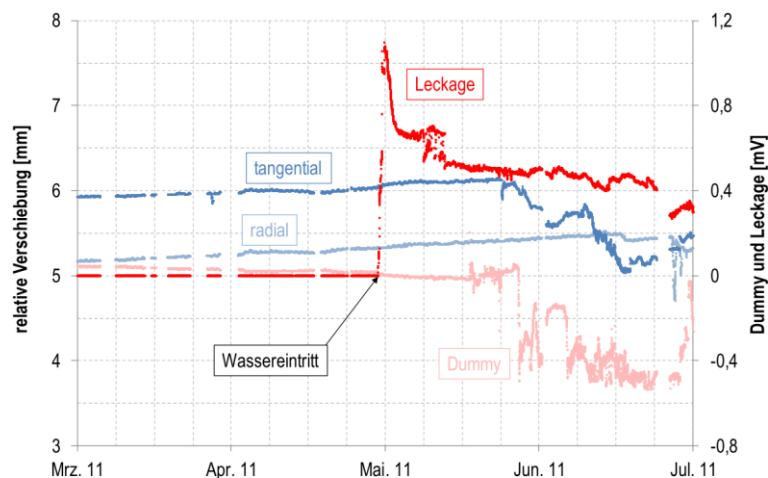
Bild 3: Relativverschiebungen, Dummy- und Leckage-Signal im März bis Juli 2011 (Rzeczkowski et al. 2019)

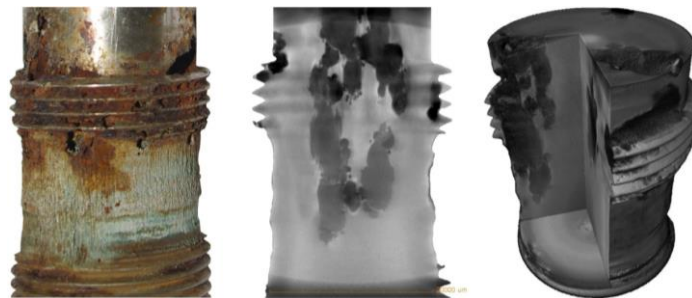
Besonders ungewöhnlich waren die auffallend starken Korrosionserscheinungen bei einem Großteil der stabförmigen Bauteile der Messkonstruktion. Diese waren augenscheinlich deutlich an den vertikalen Stäben, die die beiden Kreisplatten des Messraums mit der restlichen Messkonstruktion verbinden, sowie am obersten und untersten horizontal angeordneten Stab, zu erkennen. Besonders im Bereich der Edelstahlmutter zum Kontern der Gelenkköpfe und der Kreisplatten war ein ungewöhnlich großer Materialabtrag feststellbar. Aufnahmen eines dieser Bauteile mit einem Computertomographen ließen zudem eine Lochkorrosion bis tief in das Bauteil hinein erkennen (vgl. Bild 4). Diese Korrosionserscheinungen hätten in absehbarer Zeit zur Verringerung der Steifigkeit der Messeinheit und zu einem Lösen der Kreisplatten geführt, wodurch die Messungen ebenfalls unbrauchbar geworden wären.

Bild 4: Korrodiertes stabförmiges Bauteil der Prototyp-Messeinheit aus GIGAWIND alpha ventus (links) und CT-Aufnahme des Bauteils (mitte, rechts) (Lohaus et al. 2017)

Die restlichen stabförmigen Bauteile wiesen hingegen keine nennenswerten Korrosionserscheinungen auf. Aus diesem Grund wurden Proben aus den stark korrodierten Bauteilen und als Referenz auch an Stellen ohne Korrosionserscheinung entnommen und mittels Funkenspektroskopie untersucht. Die Auswertung ergab eine deutlich niedrigere Legierung der hinsichtlich Korrosion auffälligen Bauteile. Folglich wirkte die Messkonstruktion im Meerwasser als Kathode und unterstützte somit die Korrosion der niedriger legierten Bauteile, die wiederum (ungewollt) als Anode fungierten. Dieser Effekt wurde durch die im Vergleich zu den korrodierten Bauteilen deutlich größere Oberfläche der restlichen (kathodisch wirkenden) Messkonstruktion unterstützt.

Um erneute Korrosionserscheinungen bei den stabförmigen Bauteilen der Messkonstruktion zu vermeiden, wurde bei der Herstellung von Messeinheit II ausschließlich Material mit der Edeltstahlgüte 1.4571 verwendet. Zusätzlich wurden alle geschweißten Komponenten der Messeinheit mit Glasperlen gestrahlt, um korrosionsfördernde Rückstände zu entfernen.

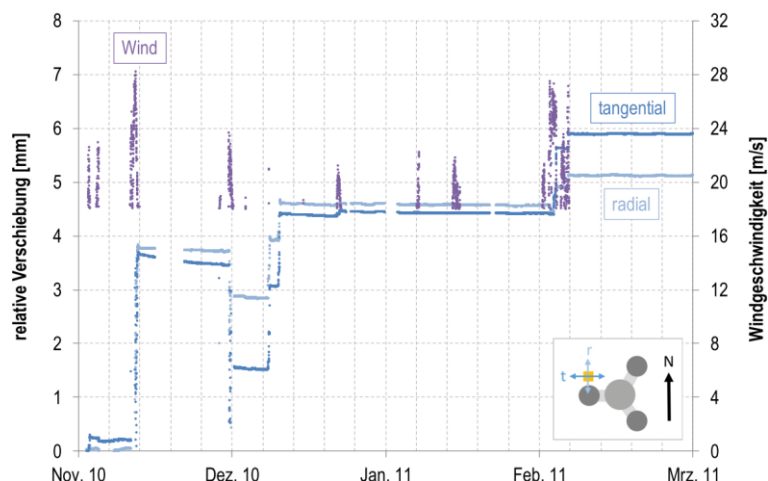
Bild 10: Horizontale Relativverschiebungen (radial und tangential) der Prototyp-Messeinheit und Windgeschwindigkeit im Zeitraum November 2010 bis März 2011 (Rolfes et al. 2013)

Die Relativverschiebungen weisen ein sprunghaftes Verhalten bei Sturmereignissen mit Windgeschwindigkeiten größer 23 m/s auf (vgl. Bild 10). Solche Sprünge bis zu etwa 4 mm sind von einer Groutverbindung nicht zu erwarten und somit wahrscheinlich auf Bewegungen innerhalb der

Messkonstruktion, wie bspw. durch Anprall von Treibgut oder ein Verrutschen der Magnete, zurückzuführen.

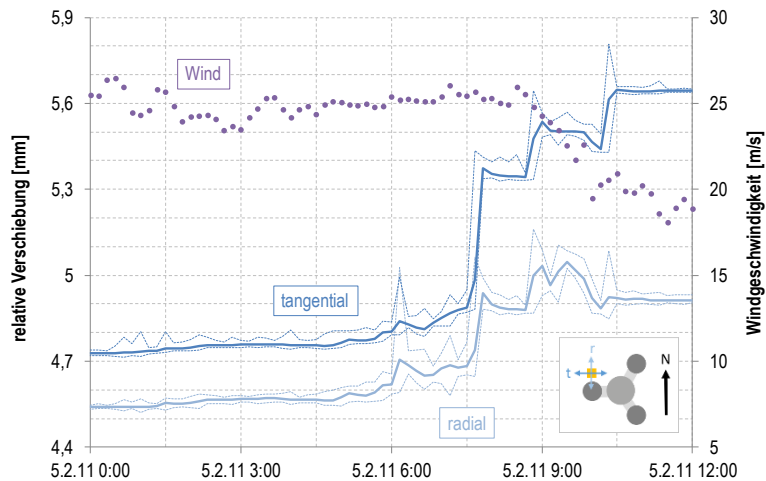
In Bild 11 wird exemplarisch ein Sturmereignis aus Bild 10 am 05. Februar 2011 näher betrachtet. Hierfür sind erneut die 10-Minuten-Mittelwerte dargestellt, ergänzt um die Minimal- und Maximalwerte. Durch die höhere Auflösung der Darstellung werden die Charakteristika der Verläufe sichtbar. Die relativen Verschiebungen weisen während des Sturmereignisses einen treppenförmigen Verlauf mit erhöhten Streuungen des Messsignals zum Zeitpunkt der irreversiblen Verschiebungen auf.

Bild 11: Horizontale Relativverschiebungen (radial und tangential) der Prototyp-Messeinheit und Windgeschwindigkeit im Zeitraum zwischen 0:00 und 12:00 Uhr am 05. Februar 2011

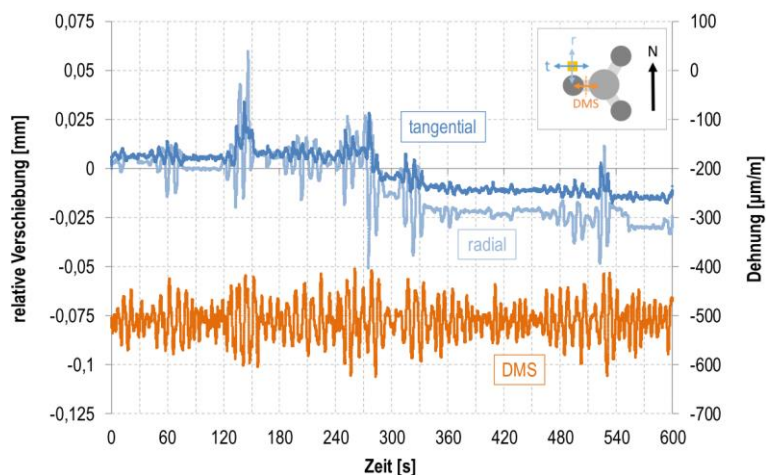
Bild 12: Horizontale Relativverschiebungen (radial und tangential) der Prototyp-Messeinheit und Dehnung mit DMS (Strebe Tripod-Westbein) zwischen 6:30 und 6:40 am 05. Februar 2011

Besonders in radialer Richtung ist eine Korrelation zwischen den Messwerten der Prototyp-Messeinheit und der strukturmechanischen Antwort des DMS zu erkennen. Die Amplitude von bis zu 0,03 mm sowie die übereinstimmende Frequenz zwischen DMS und den Wegaufnehmern lässt auf eine elastische Beanspruchung des Grouted Joints schließen (Rolfes et al. 2013).

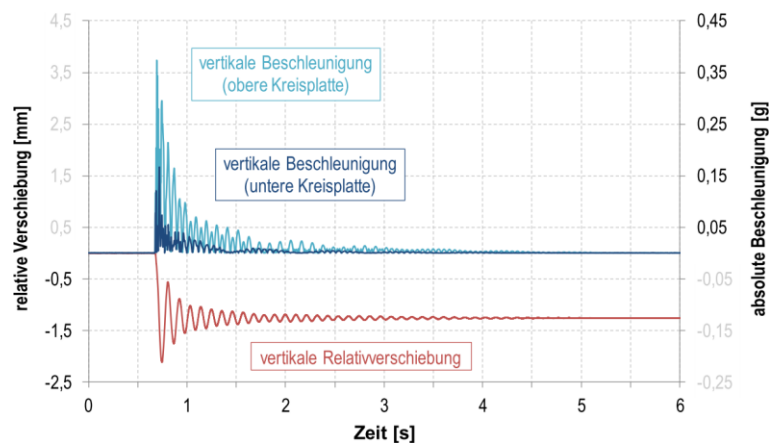
Die teilweise sprunghaften Messungen der Prototyp-Messeinheit wurden bei Messeinheit II mit Hilfe des neuen Prüfgestells simuliert. Hierfür wurde der obere Teil der Messkonstruktion abrupt um etwa 1,3 mm nach unten bewegt. Die dabei aufgetretenen Relativverschiebungen wurden mit der Messeinheit aufgezeichnet. Bild 14 veranschaulicht die vertikalen Relativverschiebungen durch die ruckartig aufgebrachte Bewegung und den daraus resultierenden Absolutwert der Beschleunigung, reduziert um den Einfluss der Erdbeschleunigung. Aufgrund der zusätzlichen Messung mit den Beschleunigungssensoren konnte die ruckartige Verschiebung eindeutig der oberen Messkonstruktion zugeordnet werden. Es ist zusätzlich zu erkennen, dass die die ruckartige Verschiebung eine Schwingung zur Folge hat, deren Abklingen man im Diagramm nachvollziehen kann. Dies ist vermutlich auf das Spiel in den Linearmodulen und eine Übertragung der Schwingungen auf das komplette Prüfgestell zurückzuführen, wodurch auch der Beschleunigungssensor der unteren Messkonstruktion einen Ausschlag anzeigt.

Bild 14: Simulation einer ruckartigen vertikalen Bewegung der oberen Messkonstruktion von Messeinheit II (Rzeczkowski et al. 2019)
