**Verringerung der Dicke von Titanzink  
bei Dachdeckungen und Wandbekleidungen im Hochbau  
aufgrund atmosphärischer Korrosion**

**Vergleichende Betrachtung der Ergebnisse aus den  
Untersuchungsverfahren**

- Dickenmessung mit der Ultraschall-Prüftechnik**
- Ermittlung der Zinkfrachten im Niederschlag**

genehmigte Dissertation

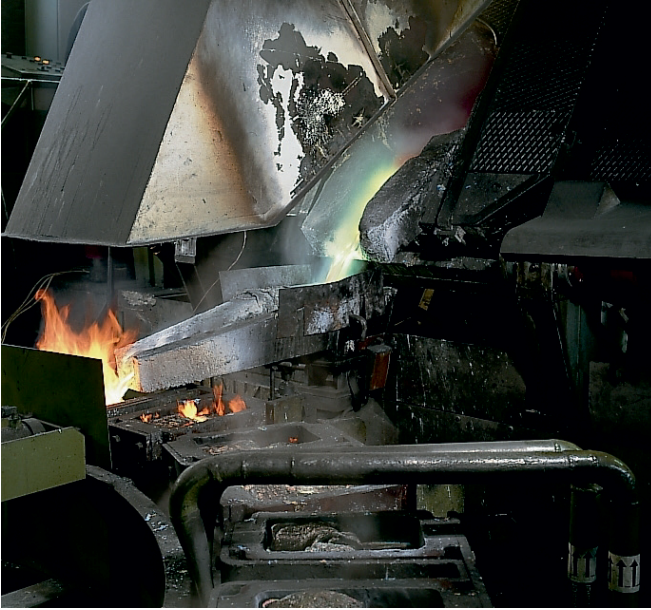
**Abbildung 8:** Abguss der Vorlegierung aus dem Induktionstiegelofen in eine Gussform.  
© Rheinzink.

Die Herstellung von Titanzinkbändern geschieht bei der Firma RHEINZINK durch den Einsatz des kontinuierlichen Breitband-Gieß-Walz-Verfahrens; Prinzipdarstellung des Verfahrens siehe Abbildung 7. Die Schritte dieses Verfahrens werden nachfolgend beschrieben und in den Abbildungen 8 bis 12 dargestellt, [nach Lit. 40].

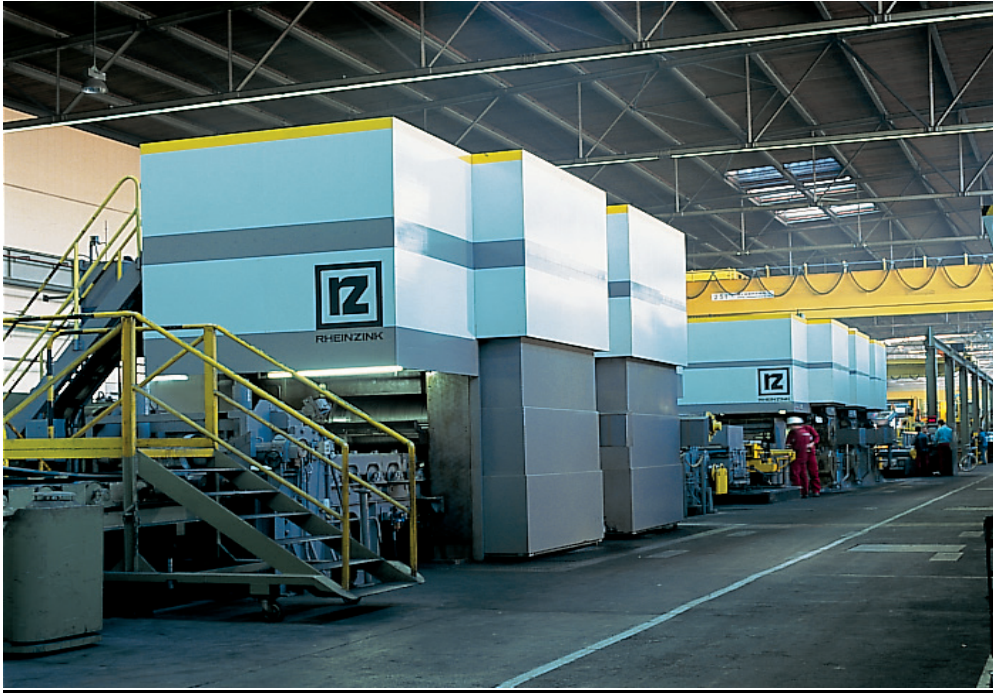
**Abbildung 11:** Fünf Walzgerüste im Überblick. © Rheinzink.

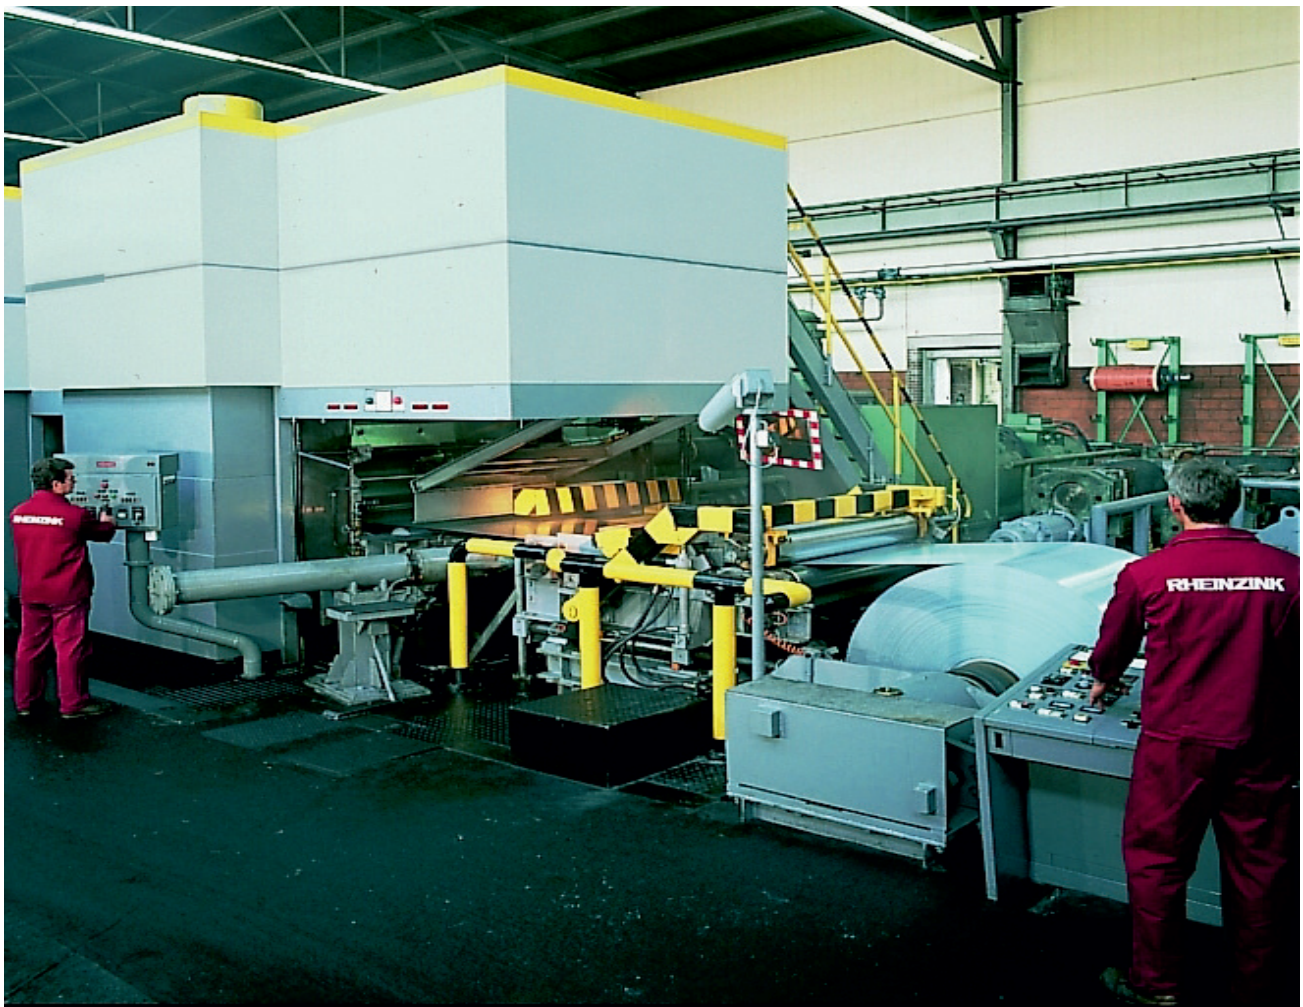
**Abbildung 12:** Aufwickeln des fertig gewalzten Materials zu 20 to schweren Großcoils am Ende der Walzstraße. © Rheinzink.

Beim „Ausklinken“ des fertig aufgewickelten Coils aus dem kontinuierlichen Walzvorgang und dem Einsetzen einer Spindel für das nächste Coil, siehe Abbildung 12, können in Längsrichtung des Bandes Dickenänderungen gegenüber dem „ungestörten“, kontinuierlich hergestellten Bereich entstehen (trapezförmiges Profil in Längsrichtung über etwa 10 m). Ein trapezförmiges Profil in der Breite der Metallbänder kann entstehen, wenn die Walzgerüste auf beiden Seiten der Walzstraße unterschiedliche Drücke auf den dünn zu walzenden Metallstrang abgeben.

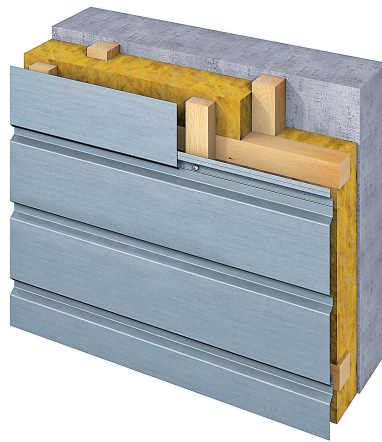
**Abbildung 17:** Beispiele für den Aufbau einer Wandkonstruktion mit Bekleidung aus Titanzink - Paneeldeckung mit mehrteiliger Unterkonstruktion aus Holz (oben) und mehrteiliger metallener Unterkonstruktion (unten). © Rheinzink.

Zwei Beispiele für den Aufbau von Wandkonstruktionen sind in Abbildung 17 dargestellt.

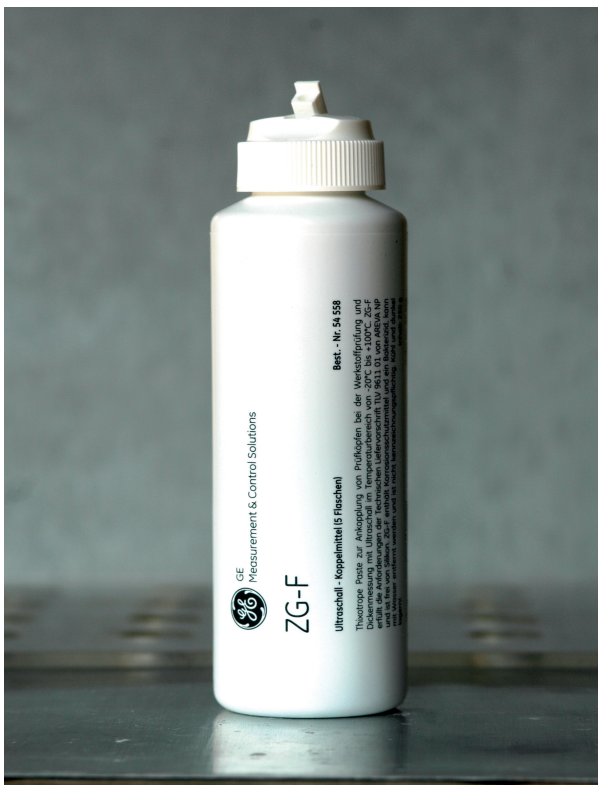
**Abbildung 21:** Flasche mit Koppelmittel.

Es wurde daher ein Koppelmittel der Firma Krautkrämer mit niedriger Viskosität verwendet, siehe Abbildung 21. Es ist eine thixotrope Paste, die für den Temperaturbereich von -20 °C bis +100 °C geeignet ist. Dieses Koppelmittel muss so dünn wie möglich (ein „Tropfen“ je Messpunkt) auf die Metaldeckung aufgetragen werden. Für eine korrekte Messung ist ein großer, gleichmäßiger und gleich bleibender Druck auf den Prüfkopf zwingend erforderlich.

Damit ist sichergestellt, dass überschüssiges Koppelmittel zwischen dem Prüfkopf, d. h. der Vorlaufstrecke aus Plexiglas und der Oberfläche der zu prüfenden Titanzinkdeckung, entfernt wird und somit eine sehr dünne Schicht entsteht.

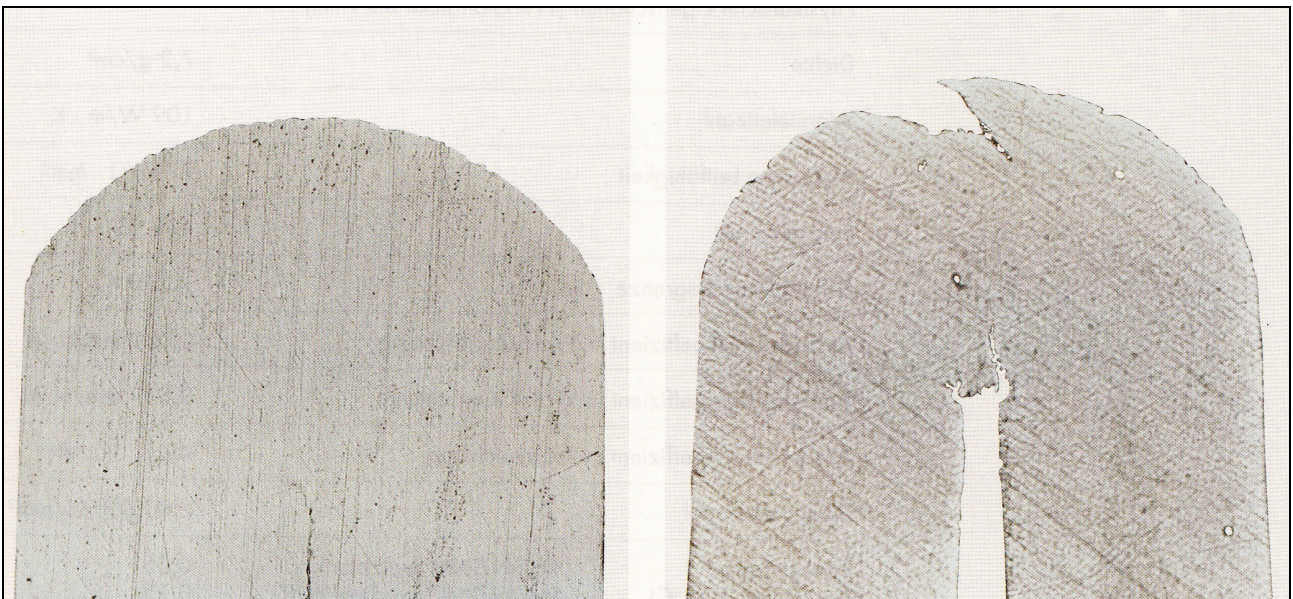
**Abbildung 25:** Faltversuch, Querschliff an Biegeproben nach einer Faltung um 180° ohne Zwischenlage parallel zur Walzrichtung. Unlegiertes Zink (rechts) bricht, während Titanzink (links) anrissfrei bleibt. © Rhein-zink.

Zink und seine Legierungen sind anisotrop, d. h. sie besitzen unterschiedliche Eigenschaften in den drei Raumrichtungen. Anisotrope Eigenschaften sind vorhanden z. B. bei der Plastizität, Elastizität, Härte, Kaltverformbarkeit, Schallgeschwindigkeit und thermischen Expansion. Das sonst spröde Zink wird durch die Zugabe von Titan duktil, fester und besser verformbar, d. h. die mechanischen Auswirkungen dieser Anisotropie werden durch die Legierungsbestandteile und den Walzprozess so stark verringert, dass z. B. die Metalltafeln anrissfrei um 180° faltbar sind, siehe Abbildung 25 [Lit. 40].

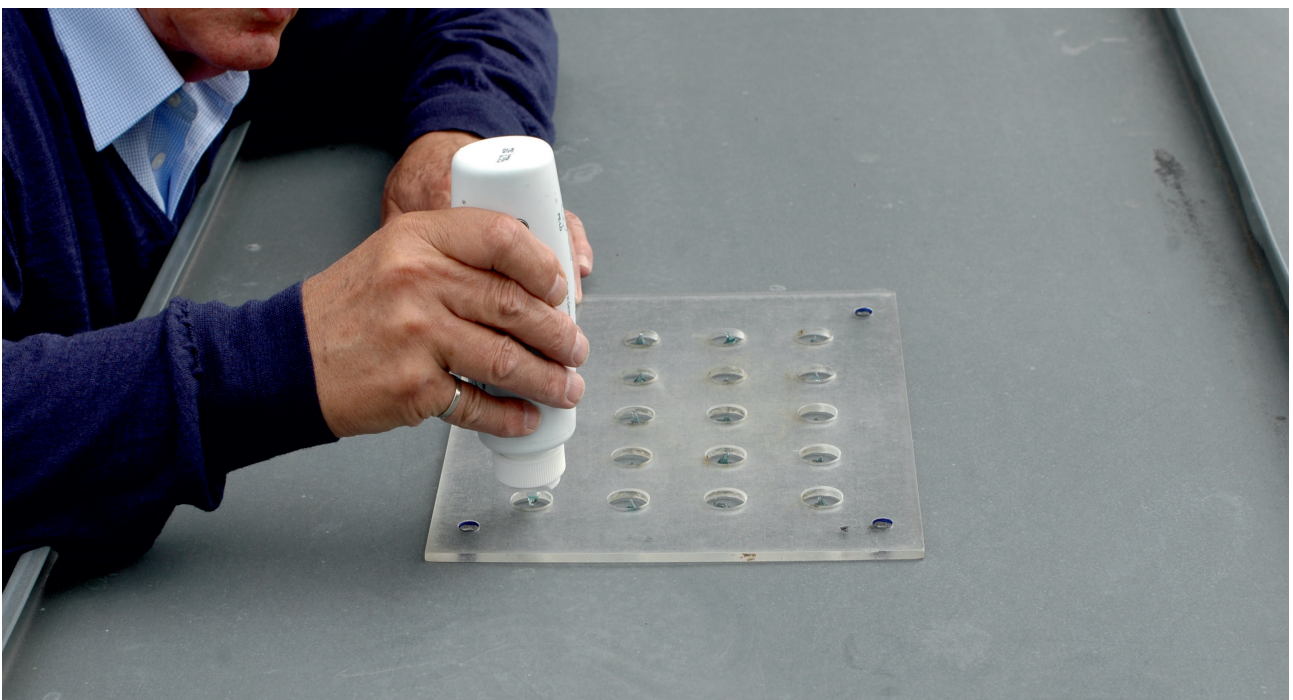
**Abbildung 27:** Aufbringen des Koppelmittels im Bereich der 20 Bohrungen.

- o Auflegen der Schablone (mit Hilfe der Einpasspunkte) auf die Titanzinkdeckung. Aufbringen des Koppelmittels (kleiner „Tropfen“) auf die Metalldeckung im Bereich der 20 Bohrungen in der Schablone, siehe Abbildung 27.

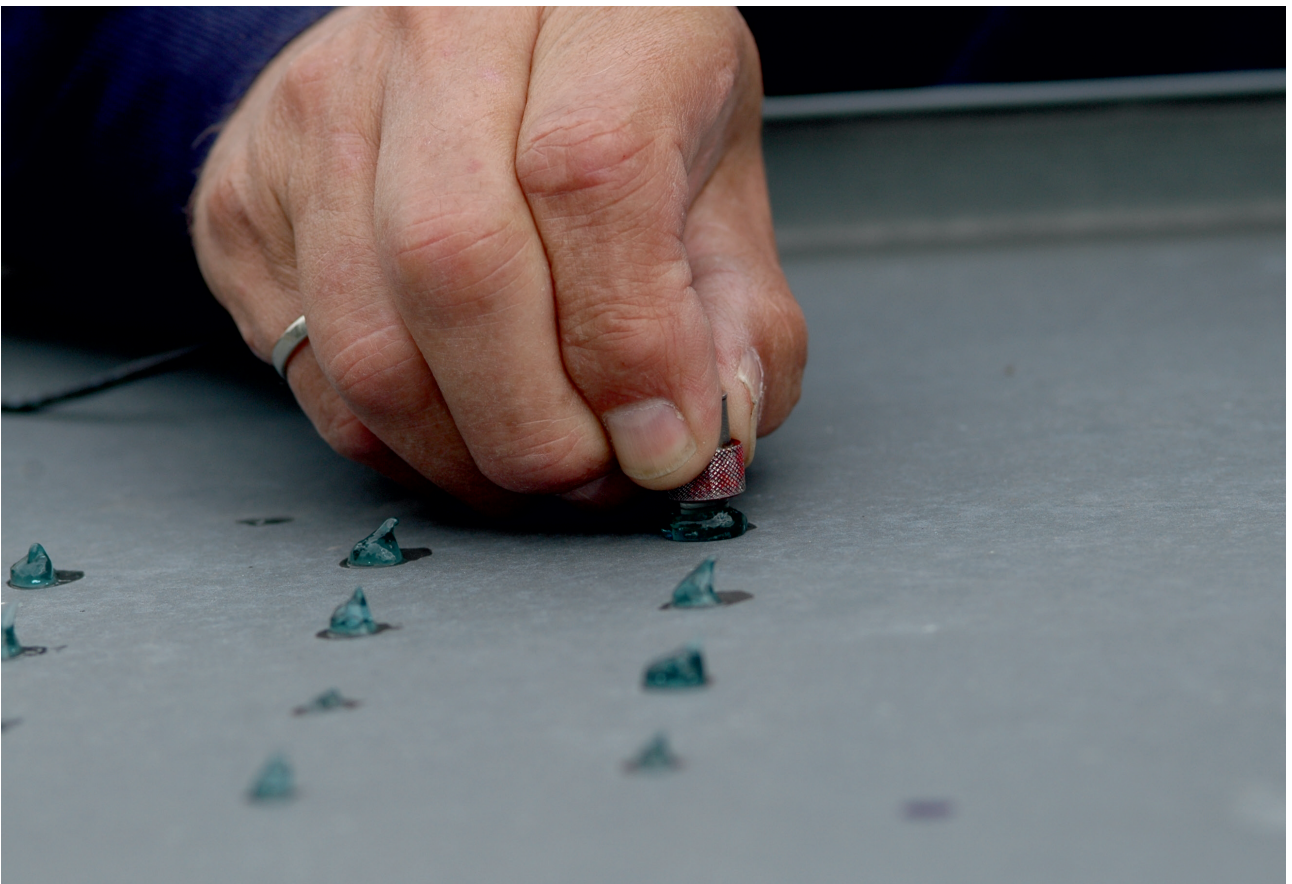
**Abbildung 29:** Messort nach Aufbringen des Koppelmittels auf die Titanzinkdeckung, Beginn der Messung: Andrücken des Prüfkopfs auf den ersten Messpunkt des Messortes.

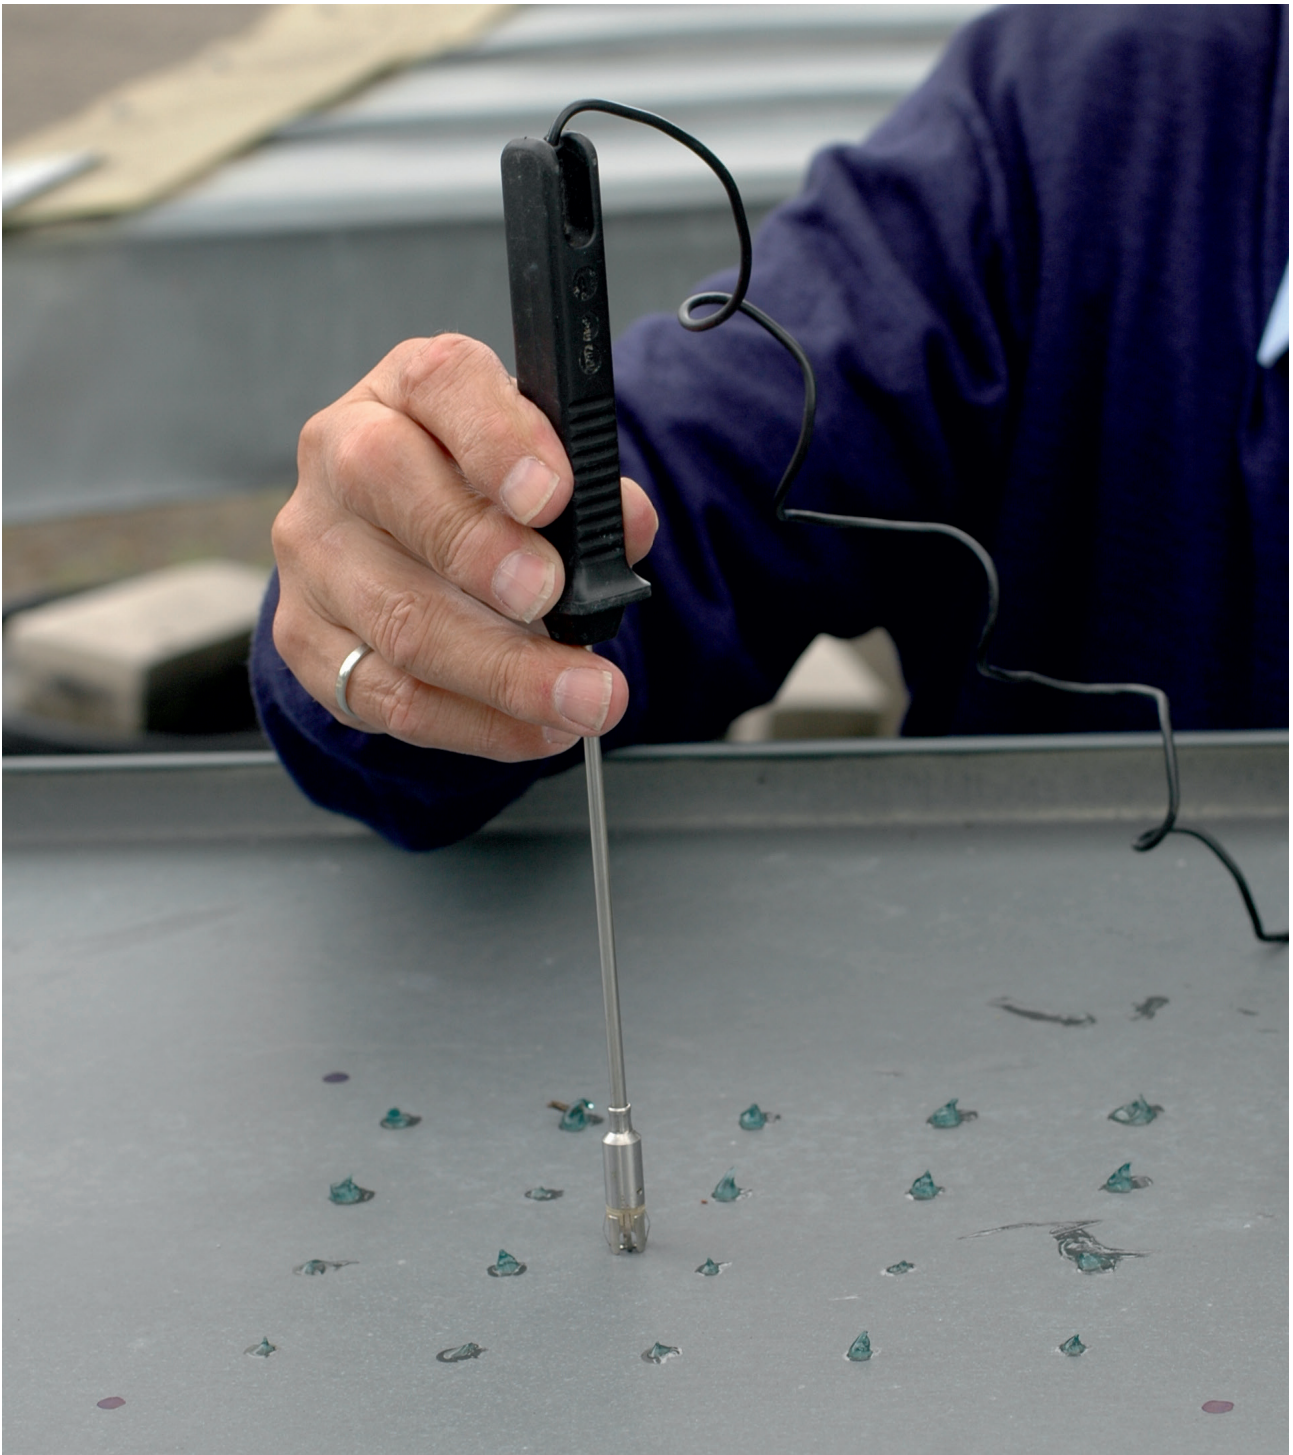
**Abbildung 30:** *Temperaturmessungen der Titanzinkdeckung im Bereich des Messortes mit einem Kontaktthermometer. Jede Temperaturmessung wurde mit einem zweiten Messgerät kontrolliert.*

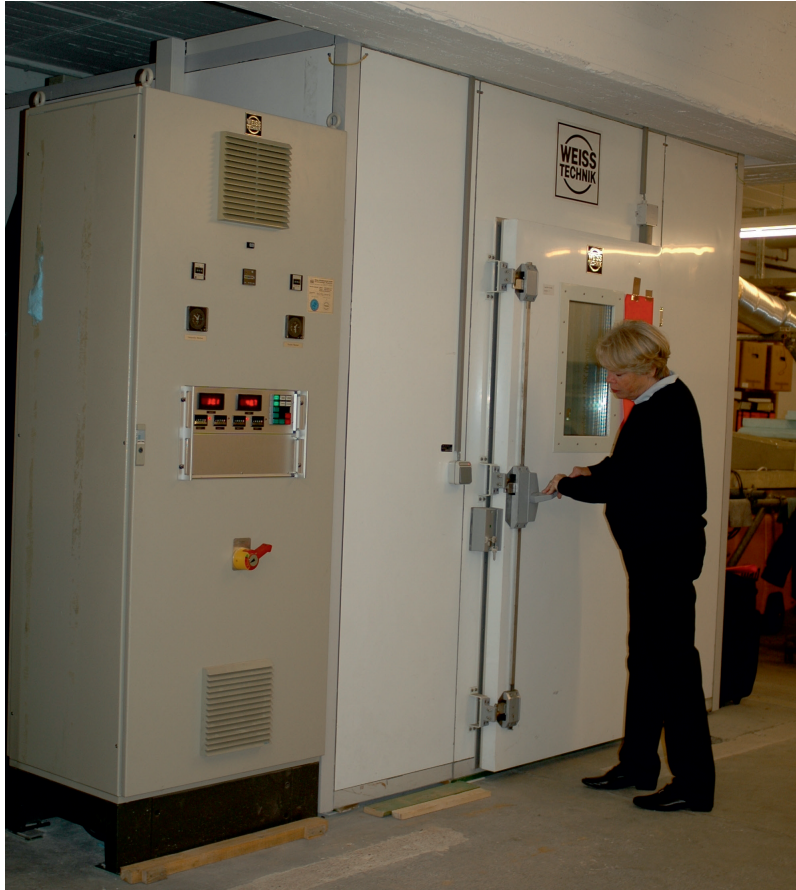
Abbildung 36: Ansicht Klimakammer.

Die Messungen zur Ermittlung der temperaturabhängigen Korrekturwerte erfolgten in einer Klimakammer, Abbildung 36. Die Messungen wurden an 11 Probetafeln aus Titanzink mit den Abmessungen 270 mm · 420 mm vorgenommen. Folgende Probetafeln wurden verwendet:

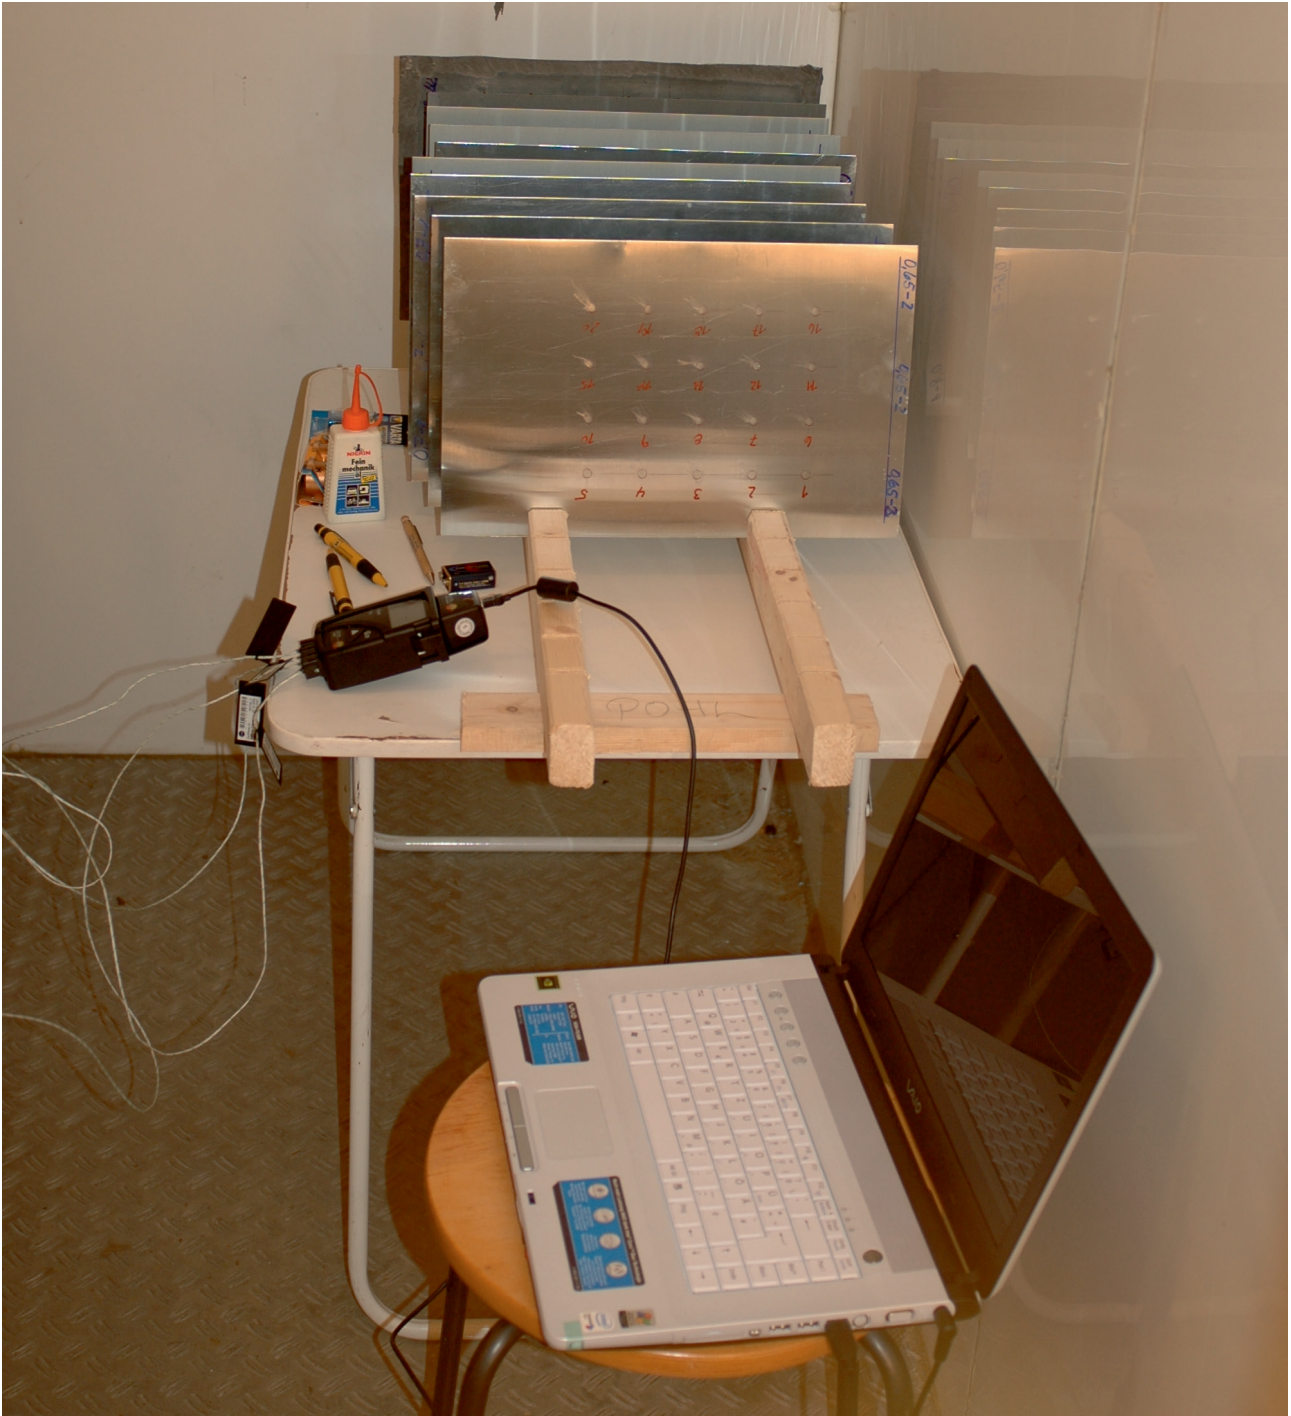
**Abbildung 38:** Lagerung der Titanzinktafeln in der Klimakammer, Kabelführung, Datalogger mit Interface und Rechner zur Übermittlung und Aufzeichnung der Temperaturmessungen.

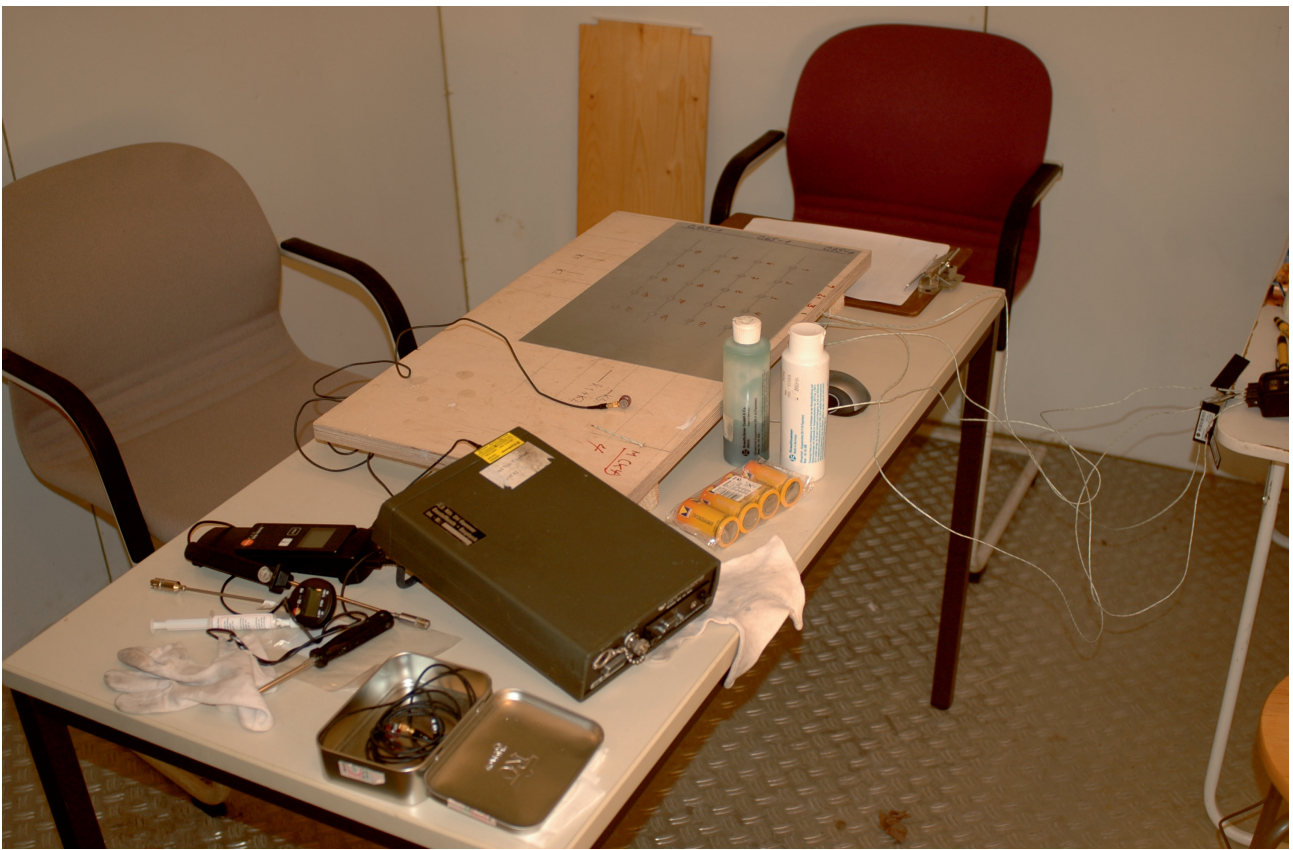
**Abbildung 39:** Arbeitstisch mit Probetafel, Messgeräten und Prüfbühnen in der Klimakammer.

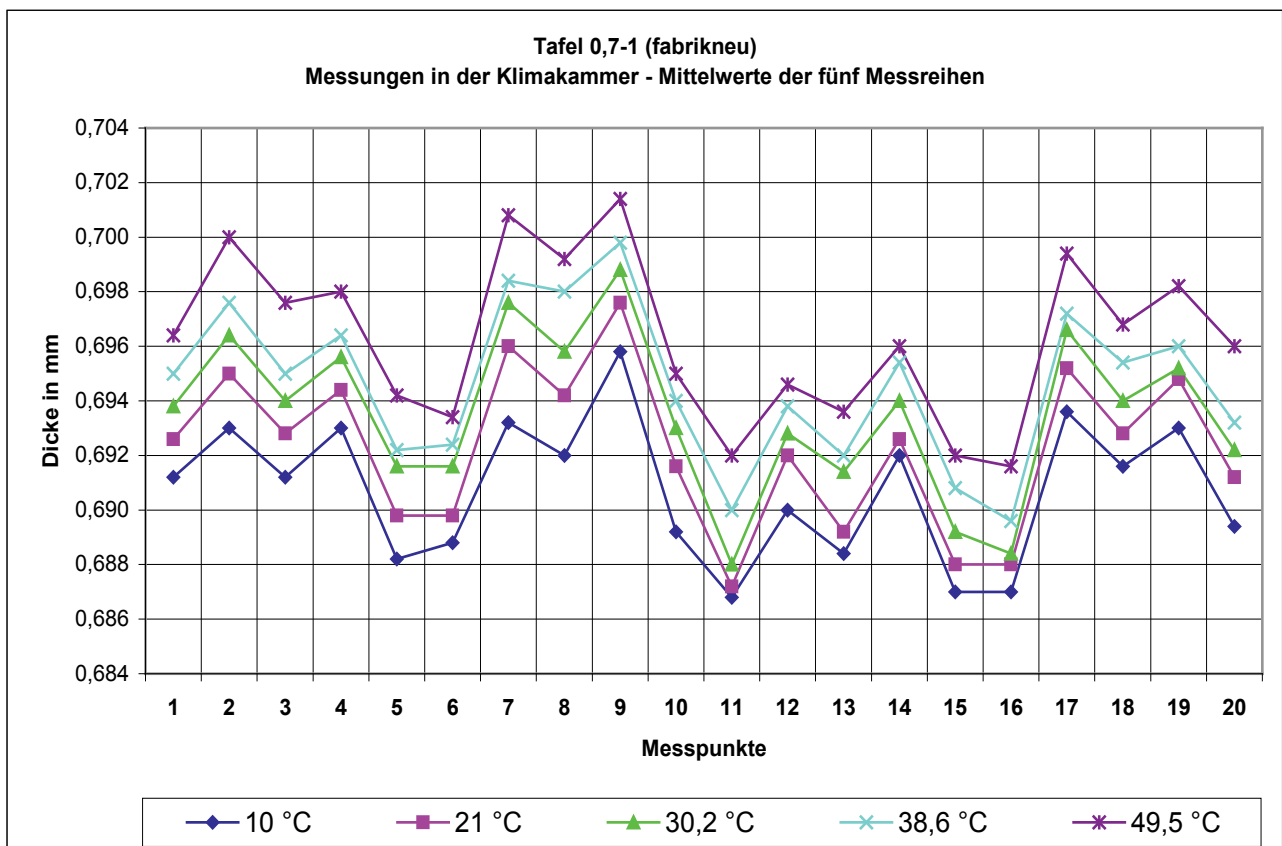
**Abbildung 42:** Tafel 0,7-1 (fabrikneu) Mittelwerte der fünf Messreihen.

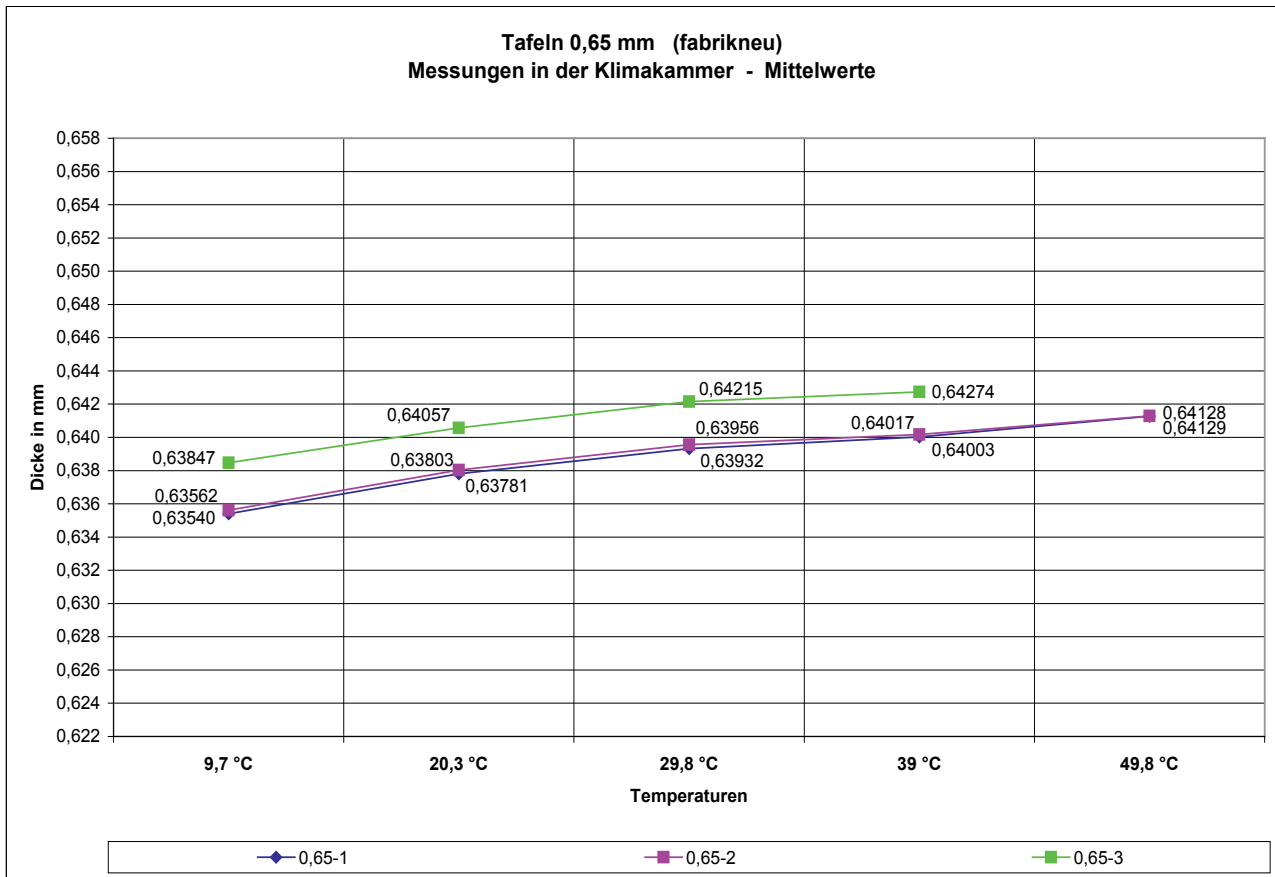
**Abbildung 44:** Errechnete Mittelwerte der drei Tafeln 0,65 mm (fabrikneu).

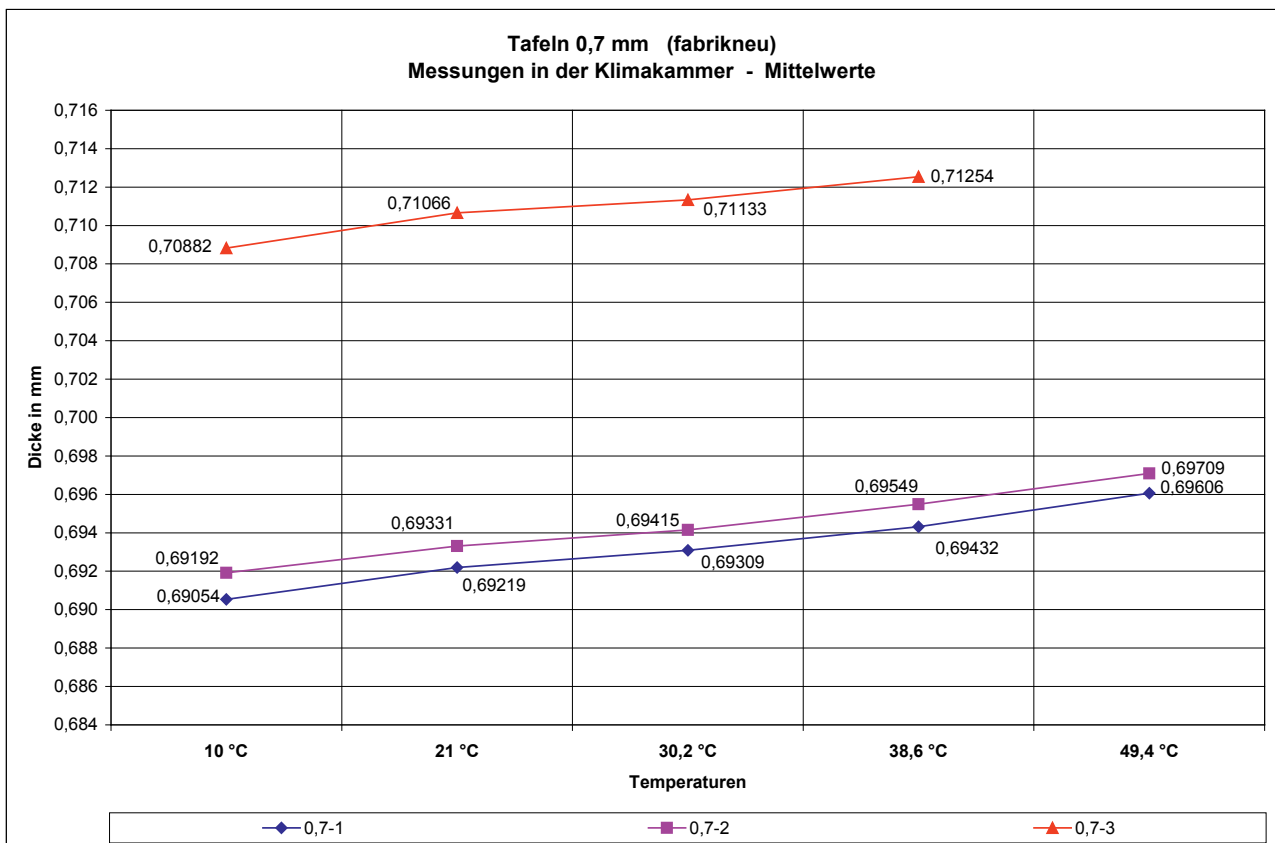
**Abbildung 45:** Errechnete Mittelwerte der drei Tafeln 0,7 mm (fabrikneu).

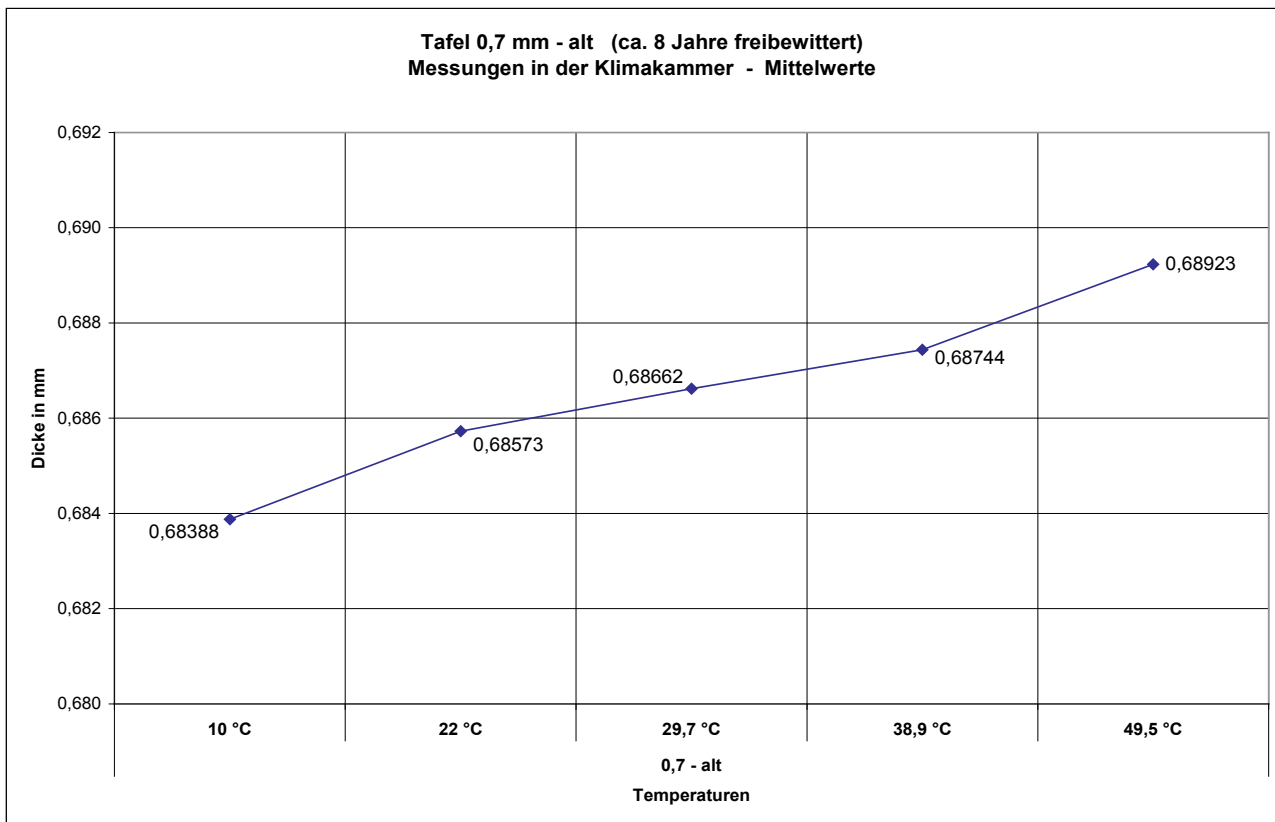
**Abbildung 47:** Errechnete Mittelwerte der Tafel 0,7 mm - alt (ca. acht Jahre freibewittert).

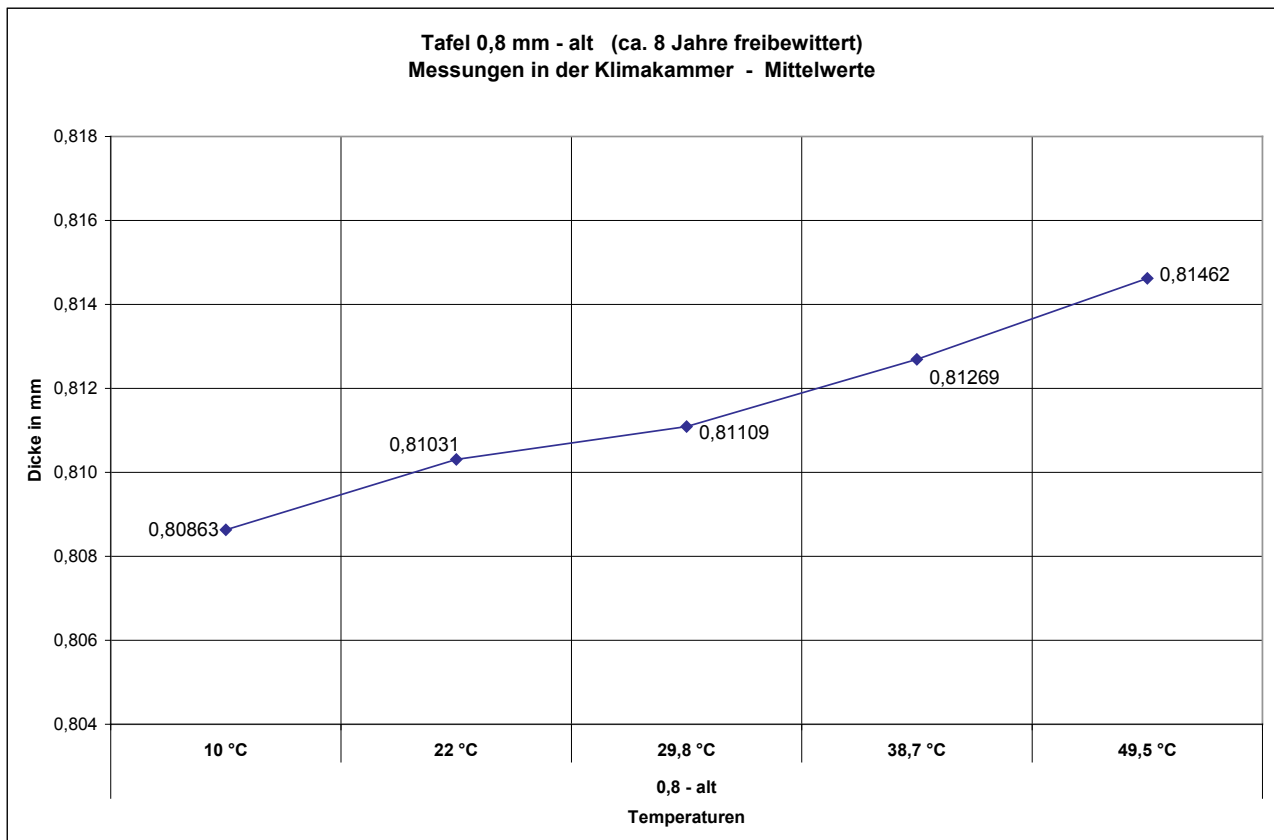
**Abbildung 48:** Errechnete Mittelwerte der Tafel 0,8 mm - alt (ca. acht Jahre freibewittert).

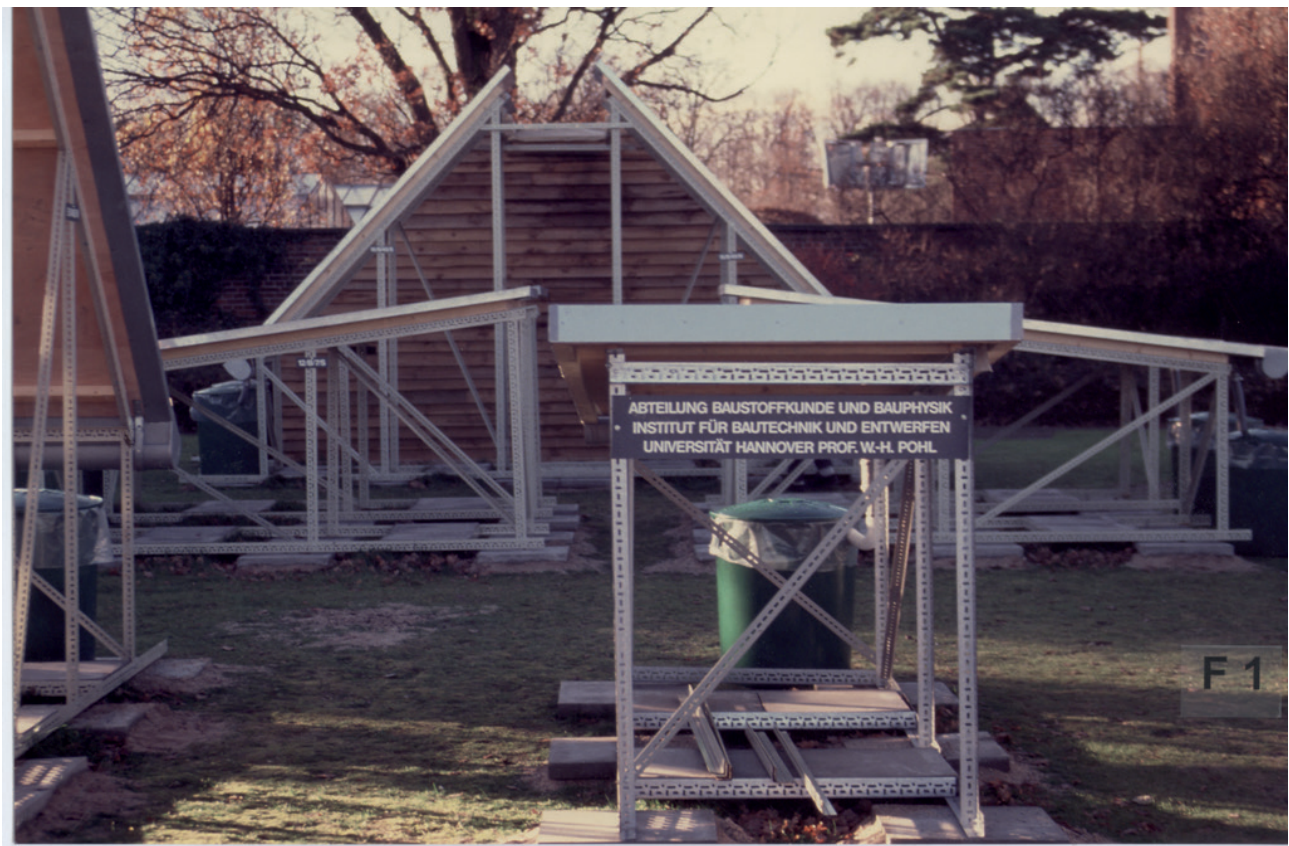
**Abbildung 53:** Teilansicht des Dachflächen-Freibewitterungsversuchs in Hannover-Herrenhausen, Standort A. Erster Versuchsabschnitt: 27.11.1990 bis 21.12.1993.

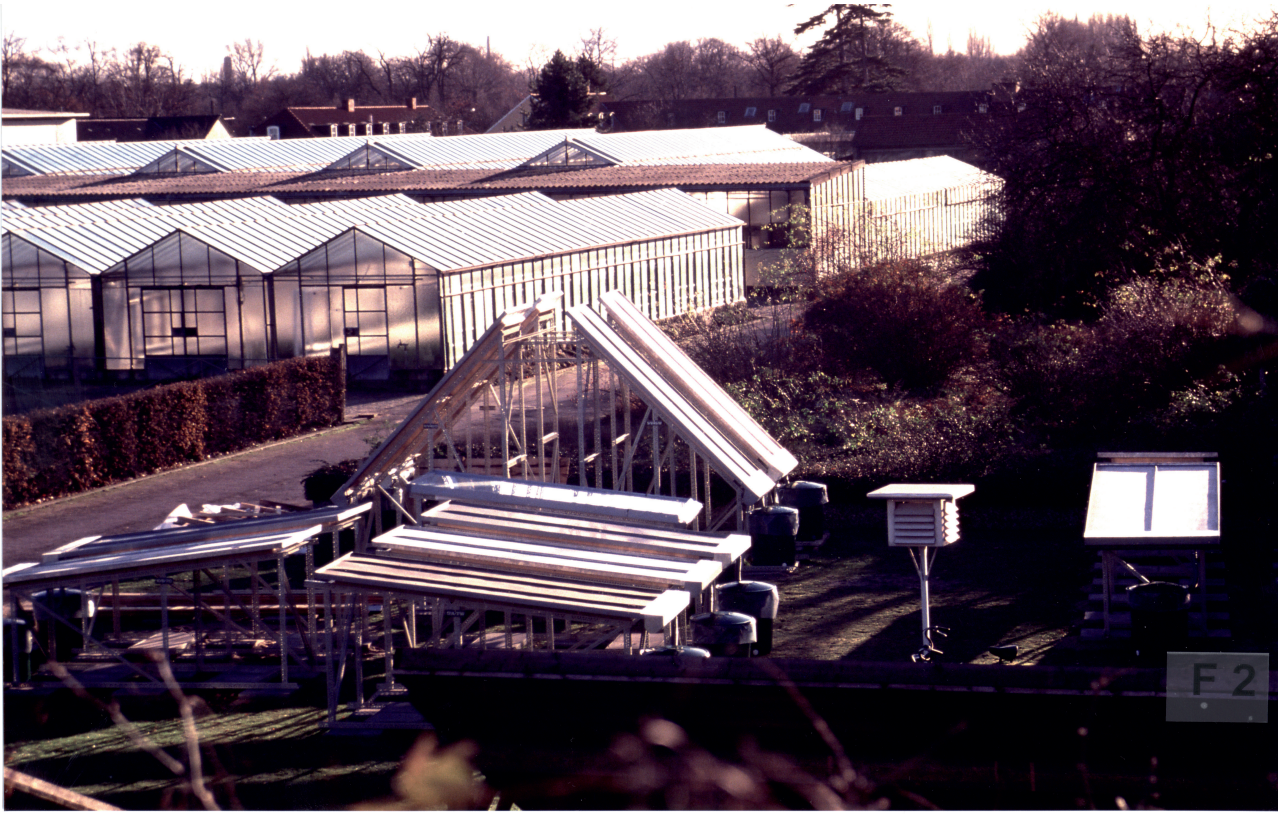
**Abbildung 54:** Teilansicht des Dachflächen-Freibewitterungsversuchs in Hannover-Herrenhausen, Standort A. Erster Versuchsabschnitt: 27.11.1990 bis 21.12.1993.

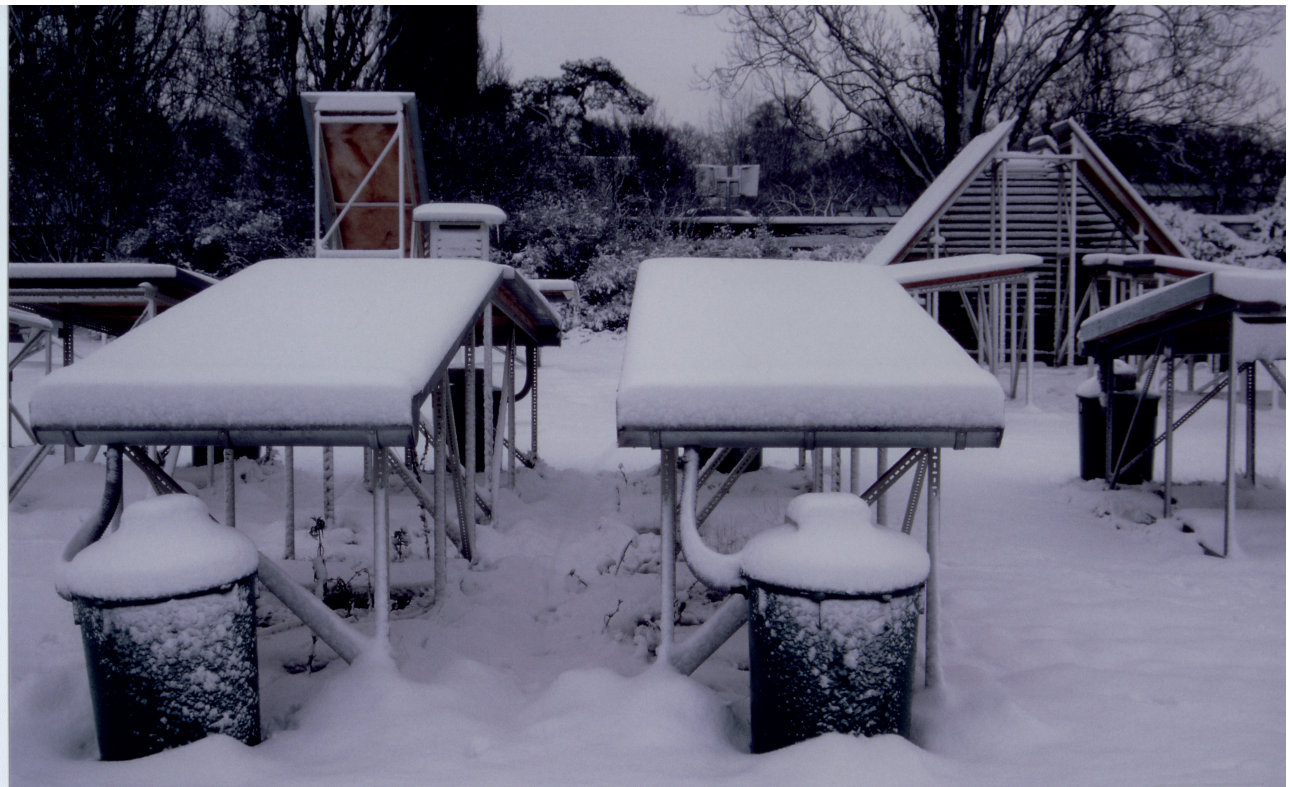
**Abbildung 55:** Teilansicht des Dachflächen-Freibewitterungsversuchs in Hannover-Herrenhausen, Standort A. Erster Versuchsabschnitt: 27.11.1990 bis 21.12.1993.

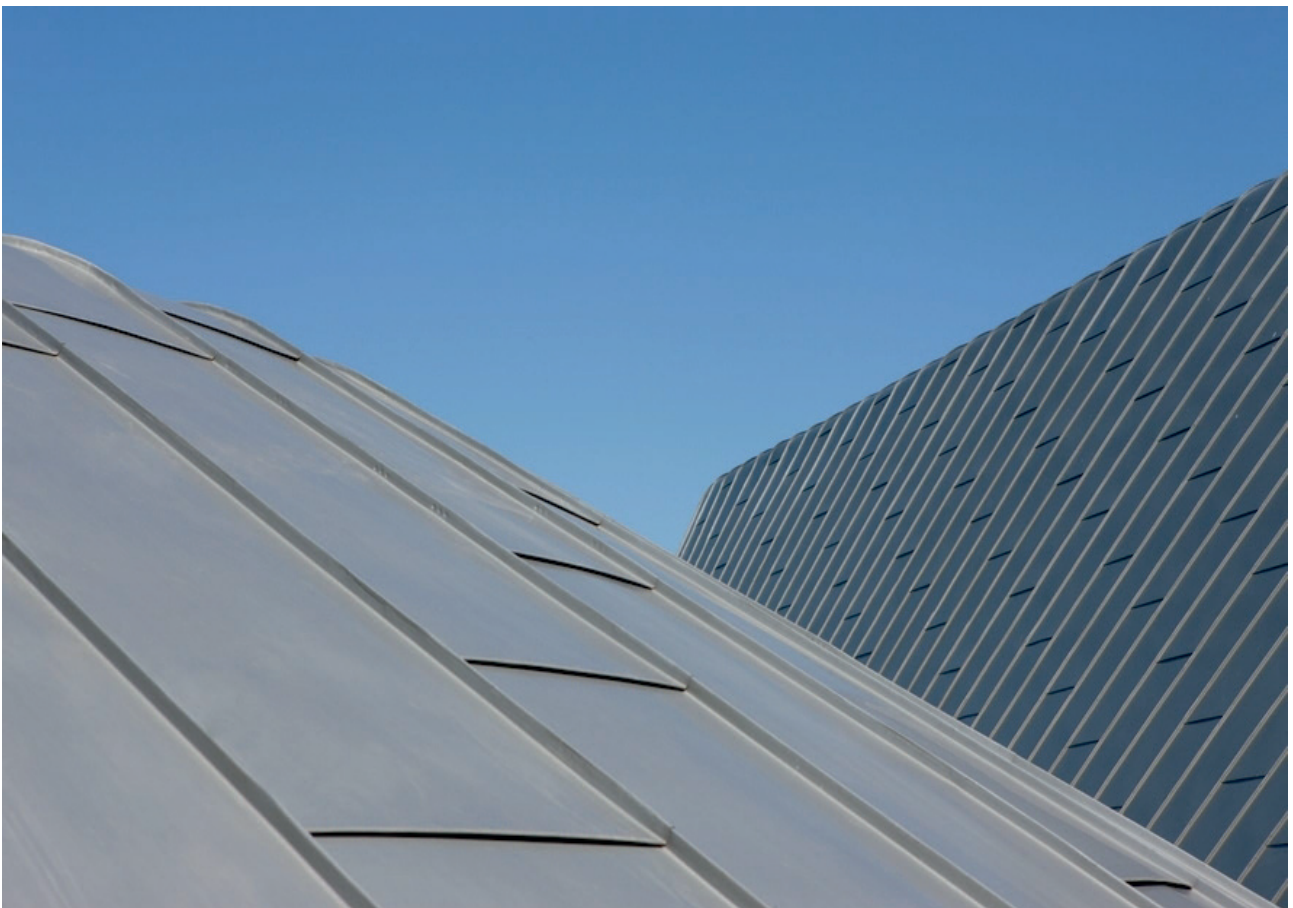
**Abbildung 64:** Stehfalzdeckung - Ansicht einer Dachlandschaft. © Rheinzink.
