**Verringerung der Dicke von Titanzink  
bei Dachdeckungen und Wandbekleidungen im Hochbau  
aufgrund atmosphärischer Korrosion**

**Vergleichende Betrachtung der Ergebnisse aus den  
Untersuchungsverfahren**

- Dickenmessung mit der Ultraschall-Prüftechnik**
- Ermittlung der Zinkfrachten im Niederschlag**

genehmigte Dissertation

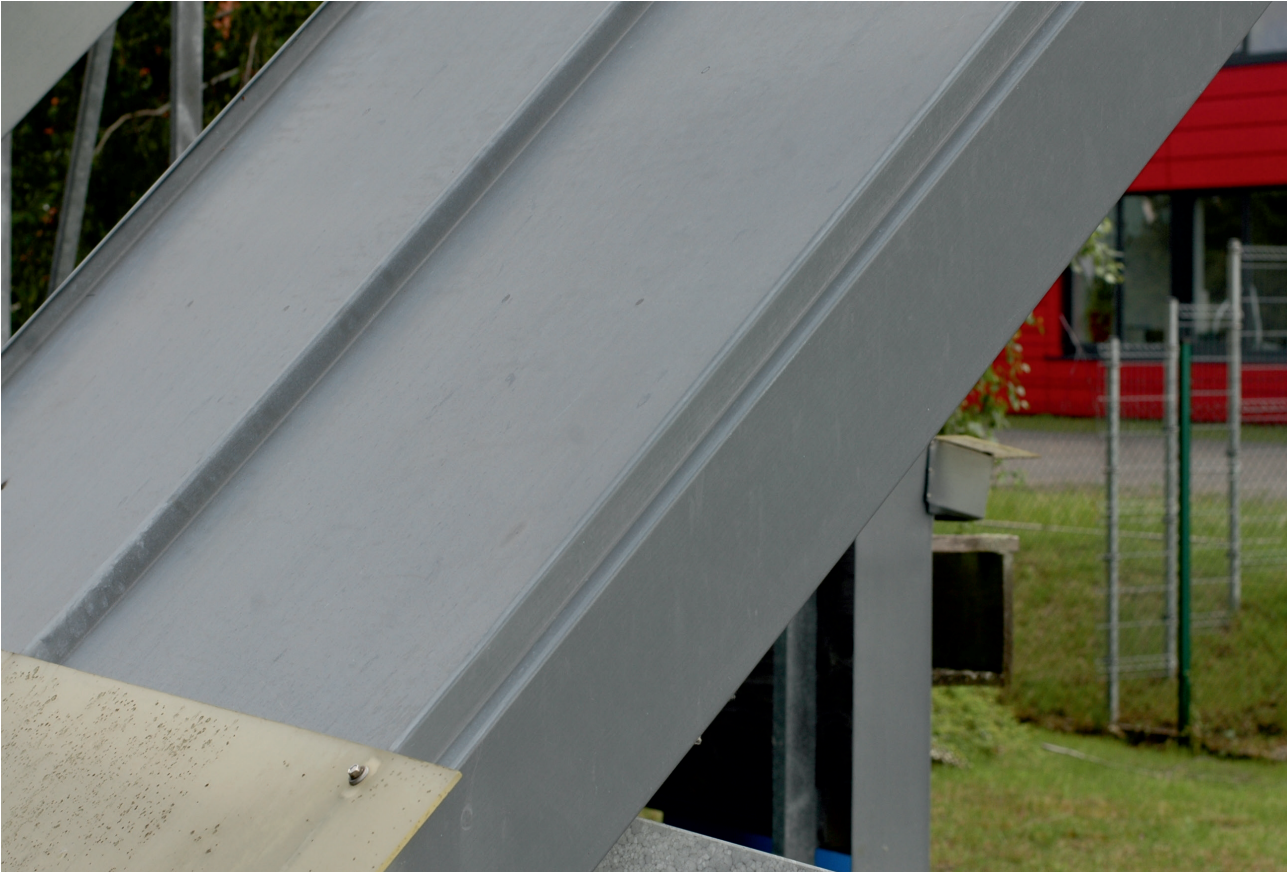
**Abbildung 65:** Randeinfassung der Versuchsflächen und Abdeckung der Rinnen mit Acrylglas.

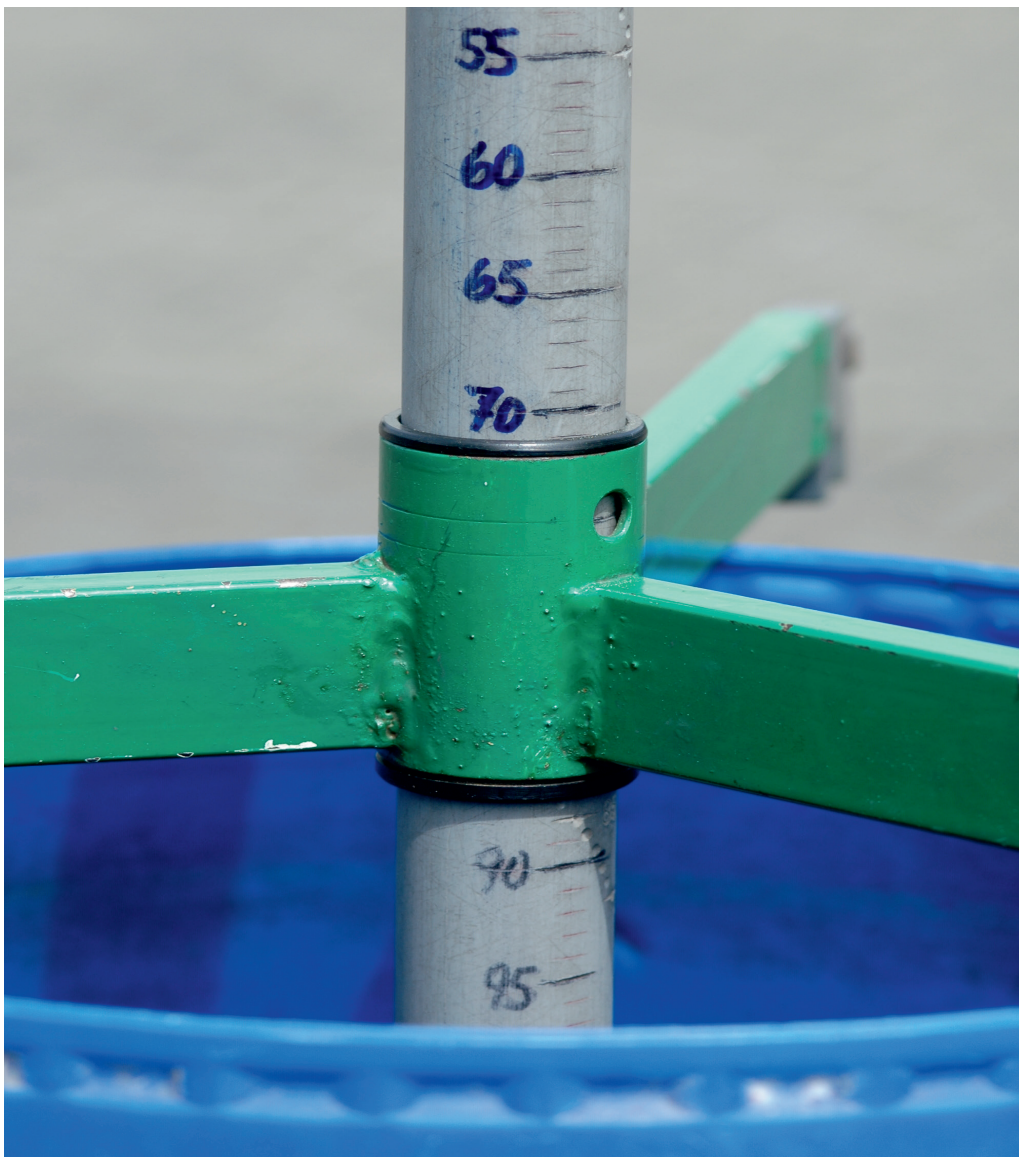
**Abbildung 66:** Tonne mit Peilstab - Liter-Markierungen.  
Messung der Niederschlagsmenge vor der Probenentnahme.

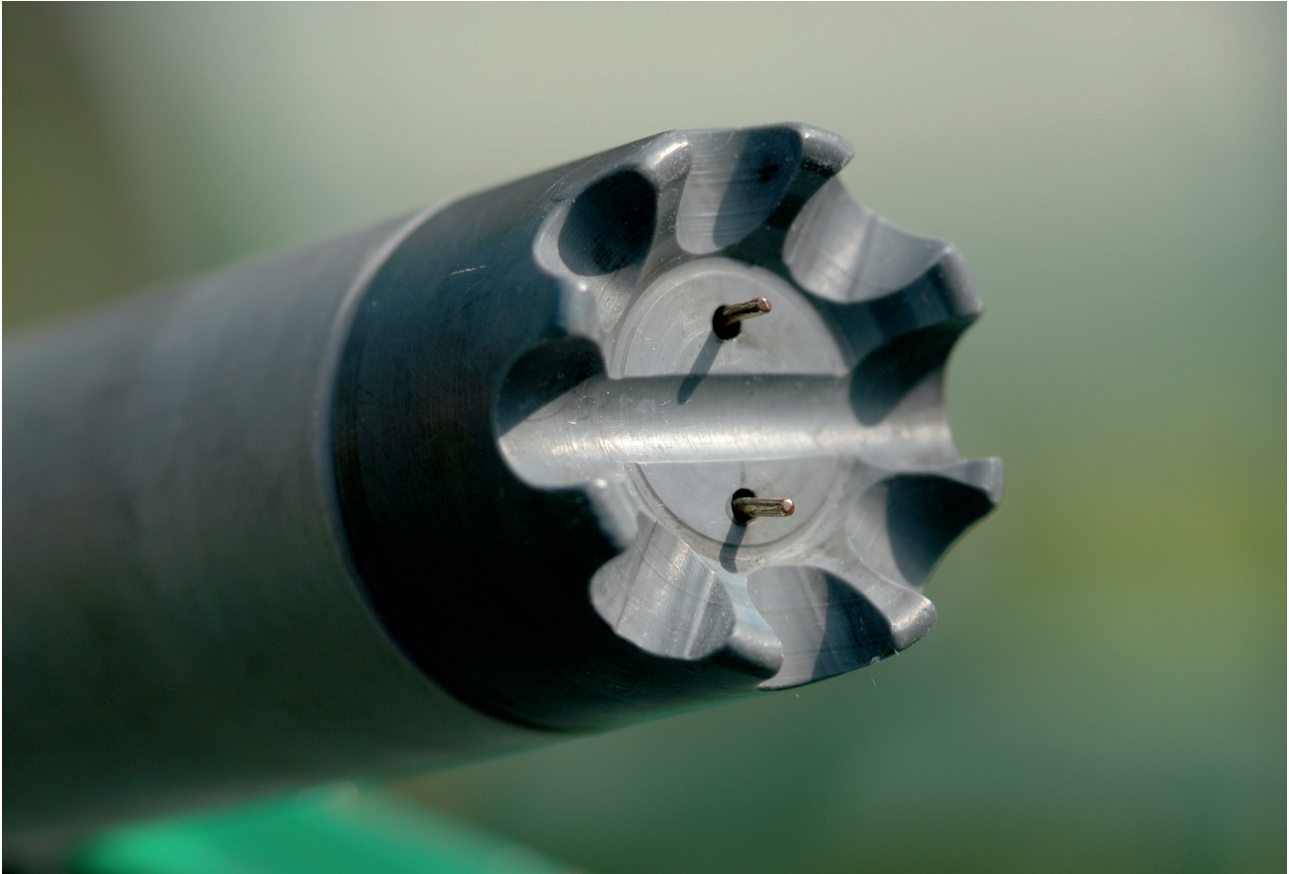
**Abbildung 67:** *Peilstab mit Batterie.  
Elektrische Kontakte erzeugen ein akustisches Signal bei Berührung der Wasseroberfläche.*

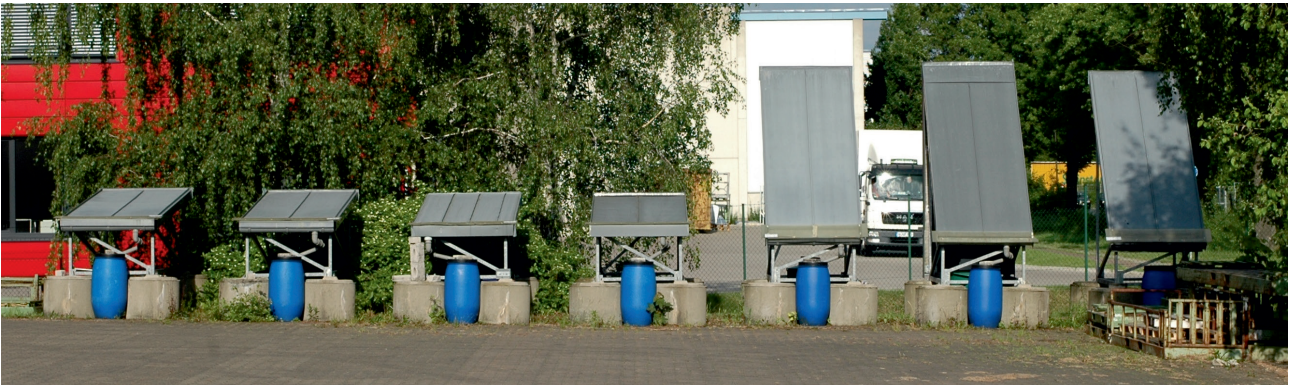
**Abbildung 113:** Dachflächen-Freibewitterungsversuch in Hannover-Langenhagen, Standort B. Dritter Versuchsabschnitt: 20.10.2003 bis 19.10.2013. Gesamtansicht.

Der zweite Standort (Standort B) des Dachflächen-Freibewitterungsversuchs wurde am 20.10.2003 in Hannover-Langenhagen eingerichtet, Abbildungen 113 und 114; siehe hierzu auch die Abbildungen 153 bis 155 in Abschnitt 8.2 Kartenmaterial.

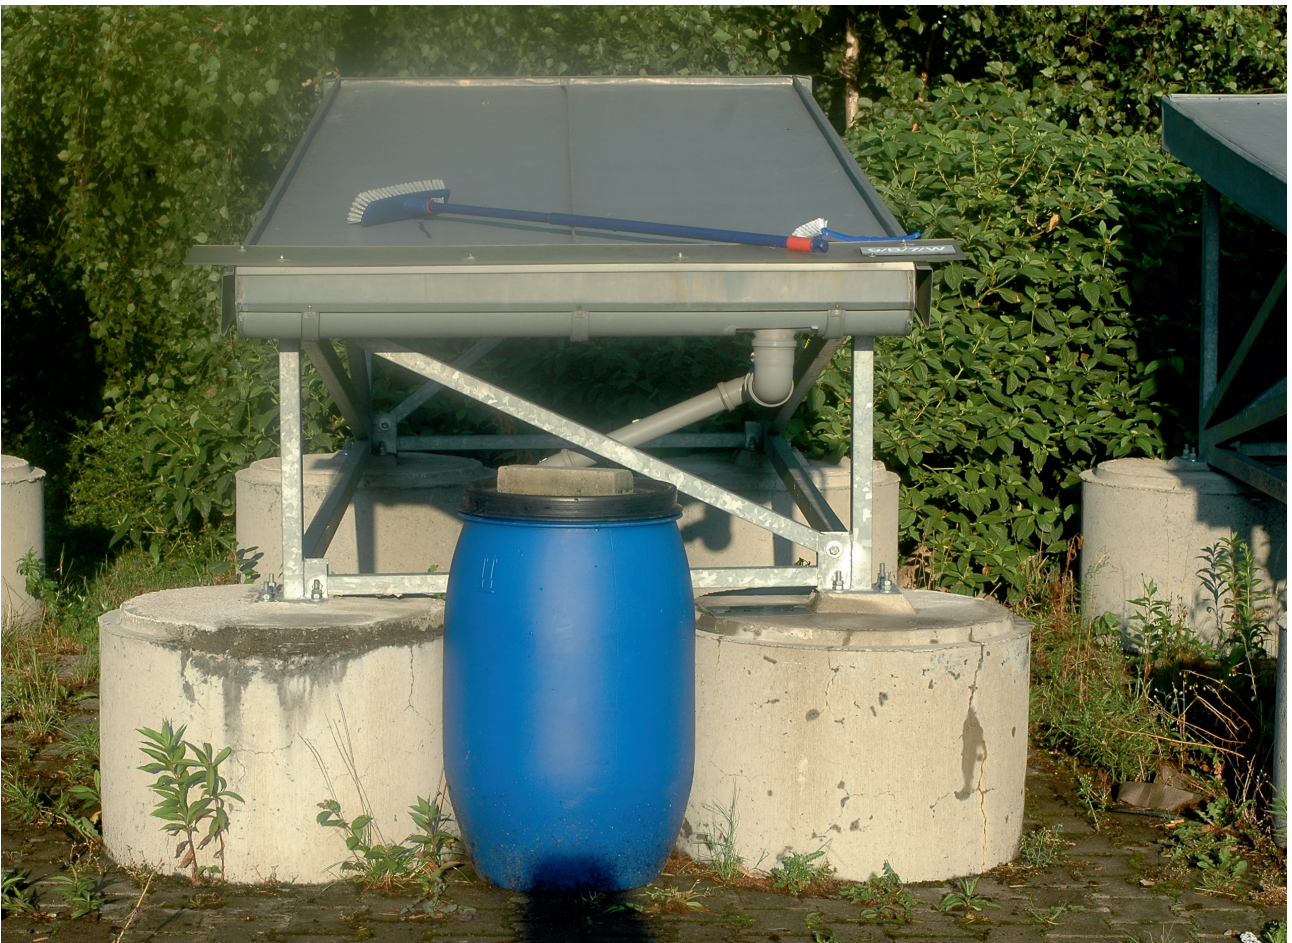
**Abbildung 114:** Dachflächen-Freibewitterungsversuch in Hannover-Langenhagen, Standort B. Dritter Versuchsabschnitt: 20.10.2003 bis 19.10.2013. Versuchsfläche 9-B-7-W.

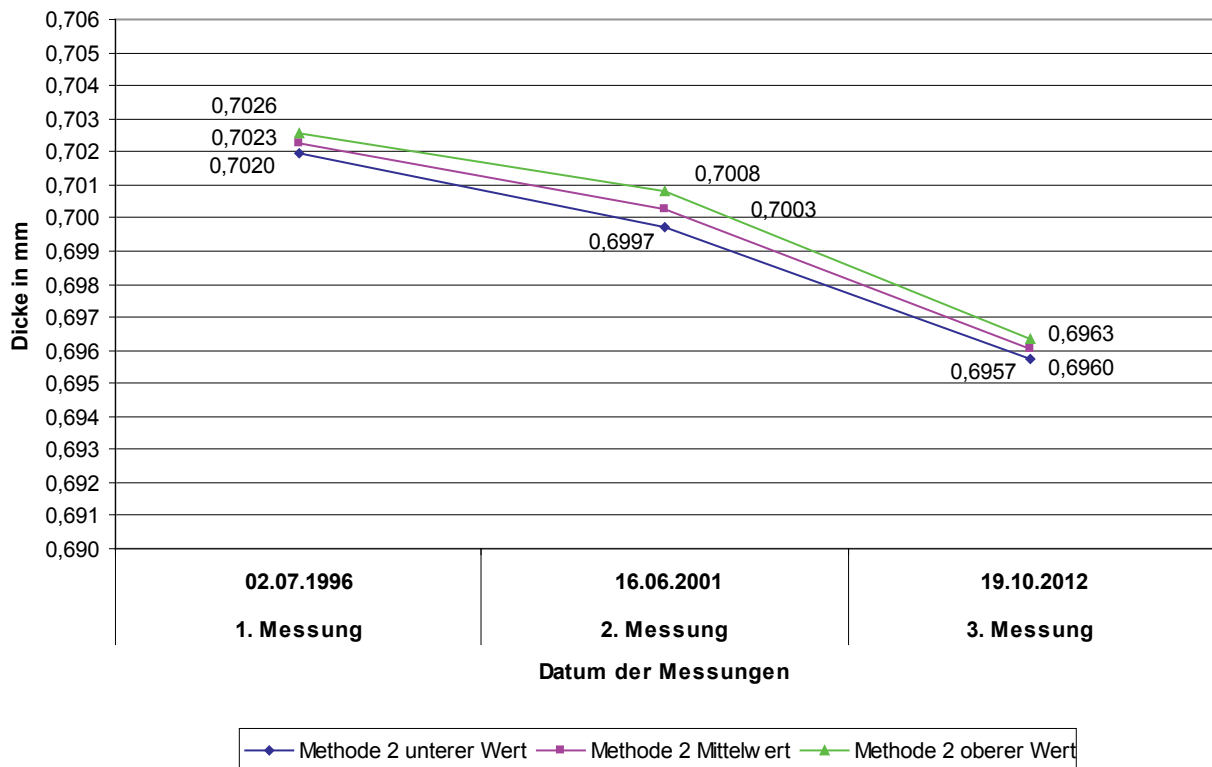
Blatt 42

Objekt 54: Freibewitterungsversuch in H-Herrenhausen u. H-Langenhagen  
5-V-45-W u. 13-B-45-W  
 Orientierung W - Dachneigung 45 °  
 Mittelwerte mit Vertrauensbereich - temperaturkorr. - nicht zeitkorr.  
Methode 2: "u<sub>E</sub>-Funktion", mit k=2; Signifikanzniveau 95%
