# Unterwasser-Verformungsmessungen von Grouted Joints

Patrick Rzeczkowski<sup>1</sup> und Ludger Lohaus<sup>1</sup>

<sup>1</sup>*Institut für Baustoffe, Leibniz Universität Hannover, Hannover, Deutschland*

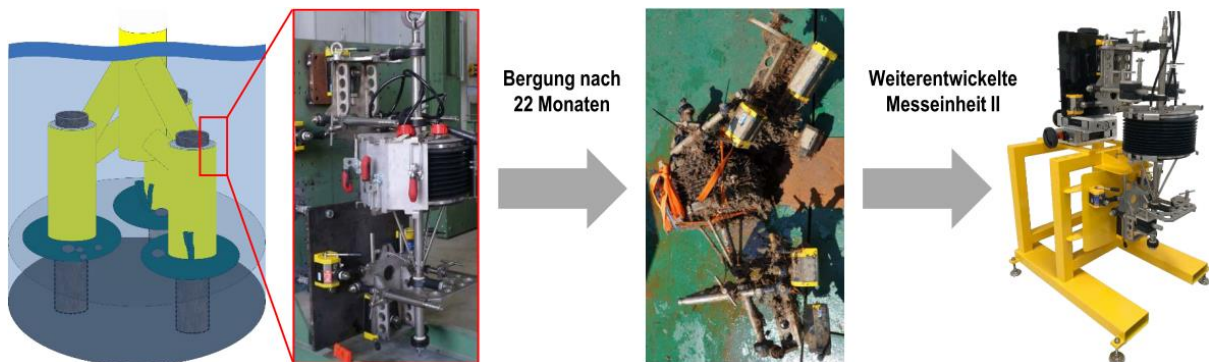
Bild 1: Montierte Prototyp-Messeinheit (links), geborgene Prototyp-Messeinheit (mitte) und weiterentwickelte Messeinheit II (rechts)

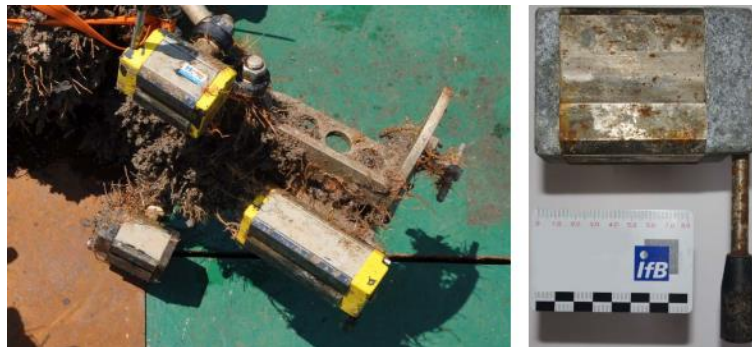
Die Weiterentwicklung der Messeinheit war ein iterativer Prozess. So wurden alle konstruktiven Details und Komponenten, die sich bei den Messungen an der Gründungsstruktur der realen OWEA bewährt hatten, übernommen. Die im vorherigen Abschnitt festgestellten Schwachstellen, die zum Ausfall der Messeinheit geführt hatten oder in absehbarer Zeit geführt hätten, wurden weiterentwickelt, um die Leistungsfähigkeit hinsichtlich der Lebensdauer und der Messgenauigkeit der Messeinheit zu steigern. Obwohl die schaltbaren Lasthebemagnete aufgrund der erforderlichen hohen magnetischen Haftkraft aus einem korrosionsanfälligen Stahl gefertigt waren und somit eigentlich besonders gefährdet für eine dauerhafte Unterwassernutzung sind, wiesen sie nur sehr geringe Korrosionserscheinungen an der Oberfläche auf (vgl. Bild 5). Sie waren durch den Anschluss an die Gelenkköpfe aus Kunststoff galvanisch von der restlichen Messkonstruktion entkoppelt und profitierten somit vom aktiven Korrosionsschutz der Gründungsstruktur. Sie konnten direkt während und nach der Bergung geschaltet werden. Nach dem Trennen der Magnete von der Anlage wurde während der anschließenden Lagerung der Prototyp-Messeinheit ein starker Korrosionsprozess beobachtet, was die Wirksamkeit des aktiven Korrosionsschutzes der Anlage illustriert.

Bild 5: Geborgene Prototyp-Messeinheit (links) und Lasthebemagnet (rechts) aus GIGAWIND alpha ventus

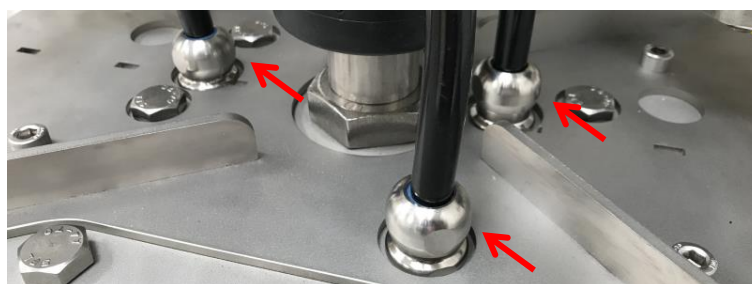
Bild 6: Seewasserbeständige Kabeldurchführungsbauteile von Messeinheit II (Rolfes et al. 2018)

Durch die Erweiterung der Sensorik wurde eine weitere Kabeldurchführung benötigt, die gleichzeitig auch eine weitere potentielle Schwachstelle hinsichtlich Wassereintruchs im System darstellte. Bei der Prototyp-Messeinheit war dies die größte Schwachstelle und führte zum Abbruch der Messungen. Aus diesem Grund wurde eine Edelstahlverschraubung für Offshore-Anwendungen mit Seewasserbeständigkeit (Schutzarten IP68 und IP69) eingesetzt (vgl. Bild 6), die auch bei hohem Umgebungsdruck den Messraum vor einem Wassereintritt schützt.

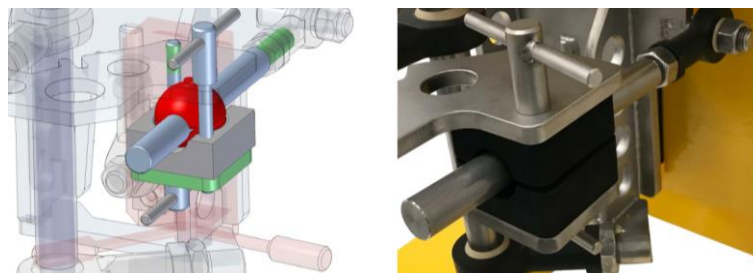
Bild 7: Neues Kugelgelenksystem von Messeinheit II (Rolfes et al. 2018)

Um erneute Klemmwirkungen während der Montage zu verhindern, wurde die Messkonstruktion angepasst, wobei vier der fünf Schiebehülsen durch ein vierteiliges lasergesintertes Kugelgelenksystem aus Polyamid (PA2200) ersetzt wurden (vgl. Bild 7). Durch dieses System erhält die Messkonstruktion zusätzliche Freiheitsgrade, wodurch die Messeinheit während der Montage leichter an die unbekannt geometrischen Randbedingungen der Gründungsstruktur angepasst werden kann. Bei Trockenübungen an einem Prüfstell konnten zudem keine Klemmwirkungen mehr festgestellt werden.
