## **Widerständige Ressource - Typologie und Gebrauch historischer Bauernhäuser**

genehmigte Dissertation von Dipl.-Ing. Ines Lüder

# WIDERSTÄNDIGE RESSOURCE

Typologie und Gebrauch  
historischer Bauernhäuser

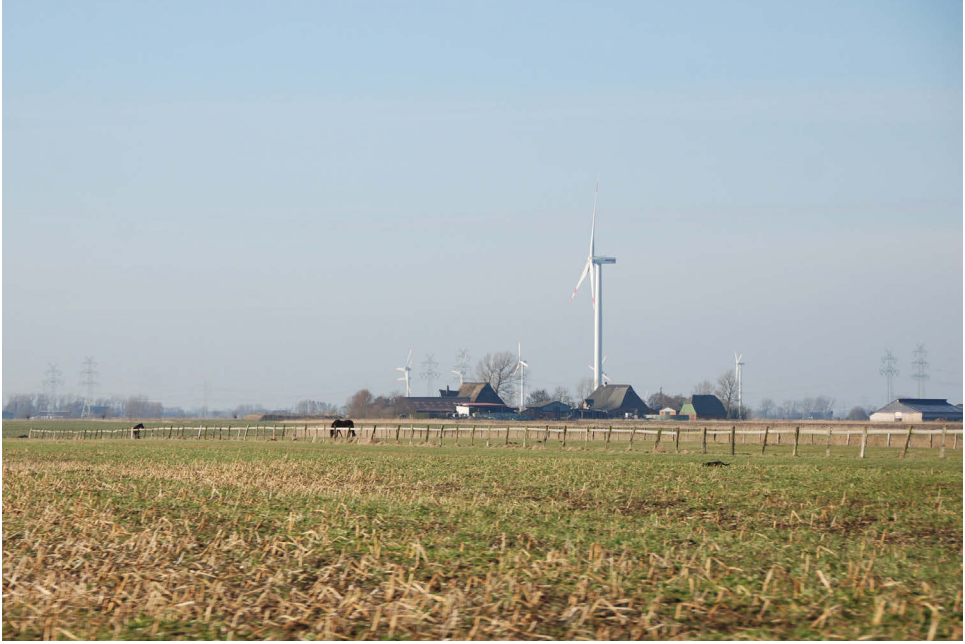
2-01

*Landwirtschaft in den Steinburger Elbmarschen: Hofstelle mit historischen und neuen Gebäuden; Acker- und Grünland; Nutzung der Ressource Wind für die Energieproduktion. Lüder, 2015.*

oder Schleusen bilden Brennpunkte aus<sup>3</sup>. Merkzeichen oder Landmarken sind die Kirchtürme (Abb. 2-08), die Pumpenhäuser (Abb. 2-28) und die wenigen historischen Mühlen, die Leuchttürme, Silos (Abb. 2-35) und die Industrieanlagen (Abb. 2-08), die Windkraftanlagen (Abb. 2-01) und Strommasten. Mit ihrer qualitätsvollen Gestaltung und den typischen Materialien Ziegelstein, Reet und Holz bilden die Denkmale auf den Hofstellen (Abb. 3-07) und in den Orten sowie die historischen Ortskerne (Abb. 2-30, 2-31) ebenfalls Bezugspunkte aus.

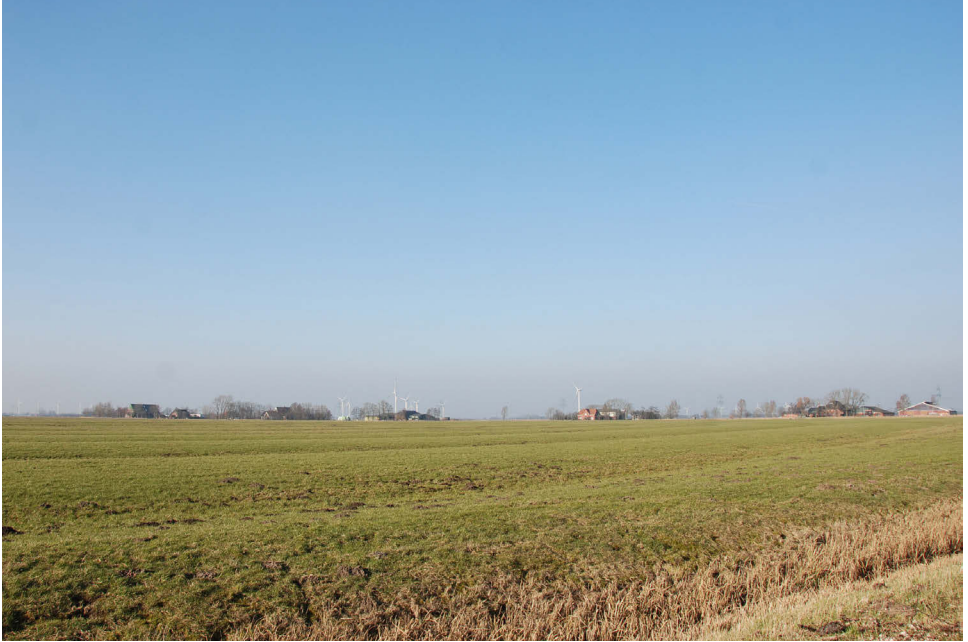
2-02  
*Die Weite der Marsch: Landwirtschaftlich genutzte Felder mit leichter Topografie und  
Gruppenentwässerung; Aufgereichte Hofstellen eines Straßendorfes. Lüder, 2015.*

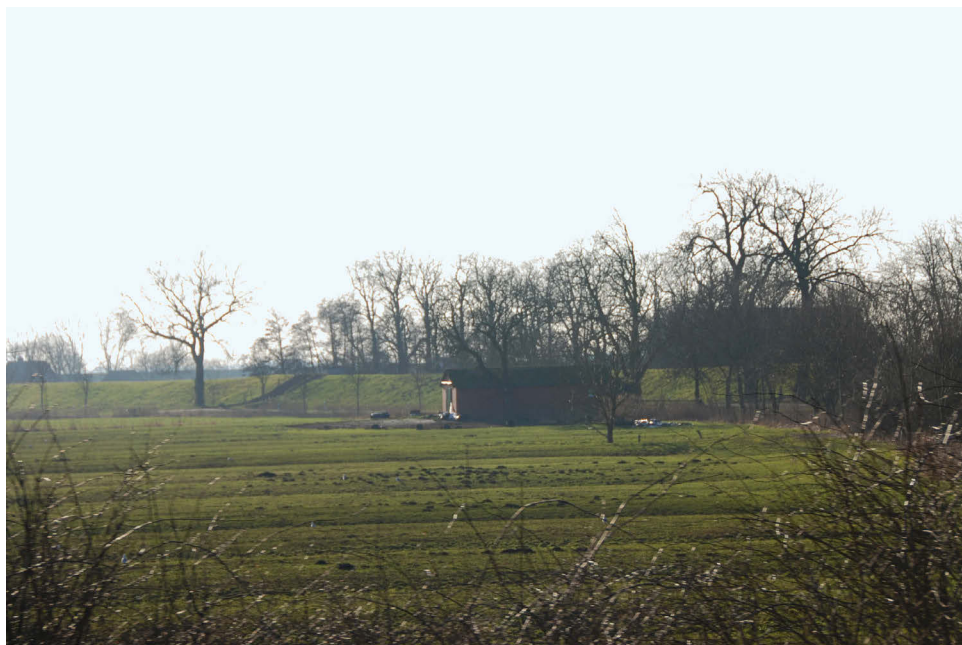
2-03

*Historische Zusammenhänge: Landwirtschaftliche Fläche mit Gruppen und gewölbten Ackerbeeten; Deich mit dahinterliegendem Wohnwirtschaftsgebäude. Lüder, 2015.*

Die weite Ebene der Marsch verursacht eine Omnipräsenz von Landschaftspanoramen mit geraden Horizontlinien (Abb. 2-01 bis 2-10). Die Topografie bewegt sich im Meterbereich und so gewinnt jedes Ackerbeet, jeder Graben und jede Warft an Bedeutung (Abb. 2-03, 2-04). Die Hofstellen besitzen, vielmehr als das sie gemeinsam Ortschaften ausbilden, einen direkten räumlichen Bezug zu den umliegenden Feldern und angrenzenden Erschließungsstraßen (Abb. 2-01, 2-02). Zusammen mit dem entwässerten und bewirtschafteten Territorium konstituieren sie den landwirtschaftlich genutzten Bereich. Die Deiche (Abb. 2-06), Kanäle und Flüsse (Abb. 2-09, 2-10), die Kante der Geest (Abb. 2-05), aber auch Siedlungsränder (Abb. 2-32) sowie Verkehrsadern bilden dessen Grenzlinien. Wege, Brücken und Fähren stellen Verbindungselemente dar. Die Verkehrslinien, die Stromtrassen (Abb. 2-07) und vor allem die Gewässer sind wesentliche strukturelle Netze. Manche Orte an Gewässern wie Häfen (Abb. 2-29), Strände

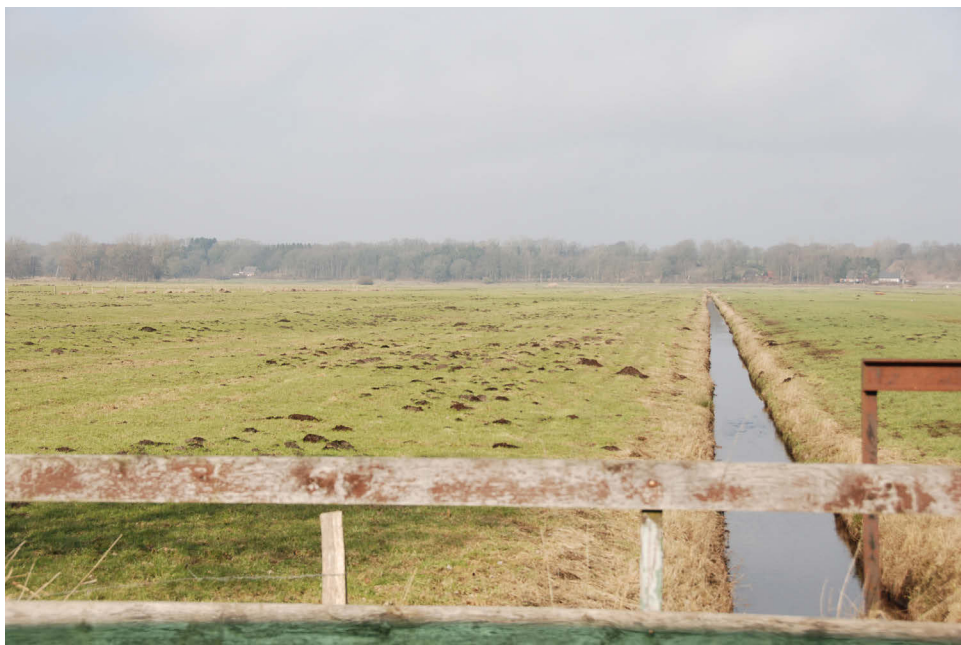
2-05

*Grenze der Marsch: Landwirtschaftliche Flächen in Neuenbrook mit Entwässerungskanal; Topografische Kante der Geest im Hintergrund. Lüder, 2015.*

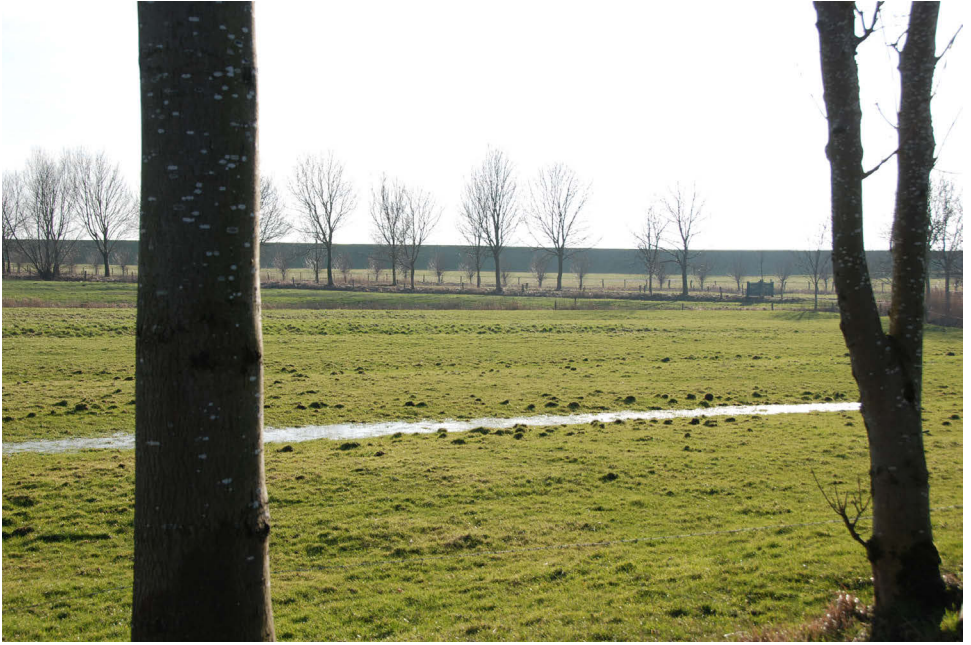
2-06  
*Schutz vor dem Wasser: Im Hintergrund der Deich, der die Sicht auf die Elbe versperrt. Im Vordergrund tiefliegende Felder mit stehendem Wasser. Lüder, 2015.*

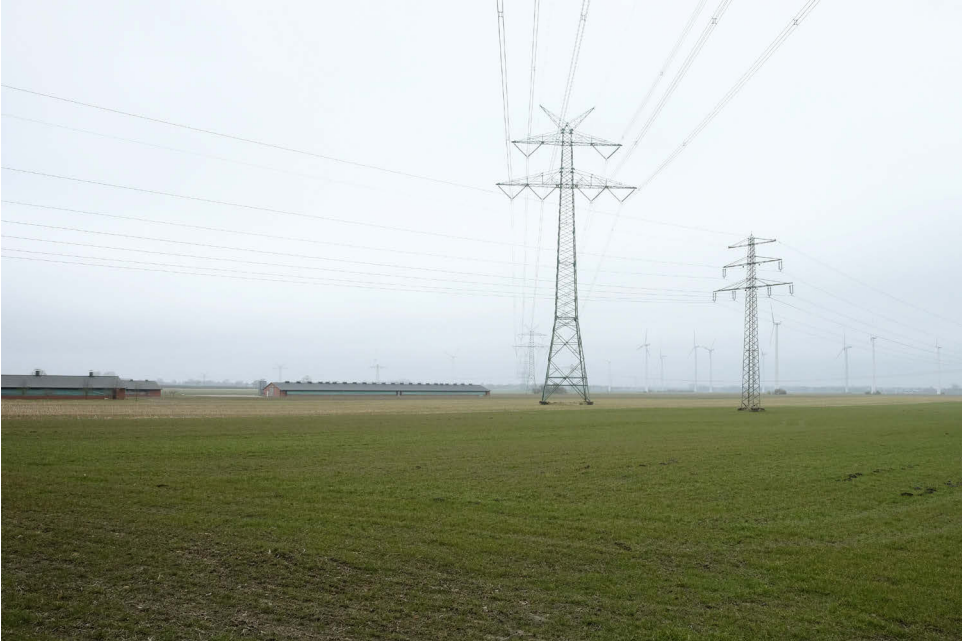
2-07

*Neue bauliche und strukturelle Elemente: Agrarindustrielle Ställe; Vergrößerte und eingebnete Felder mit Drainage; Bauliche Anlagen der Energieproduktion und -verteilung. Lüder, 2017.*

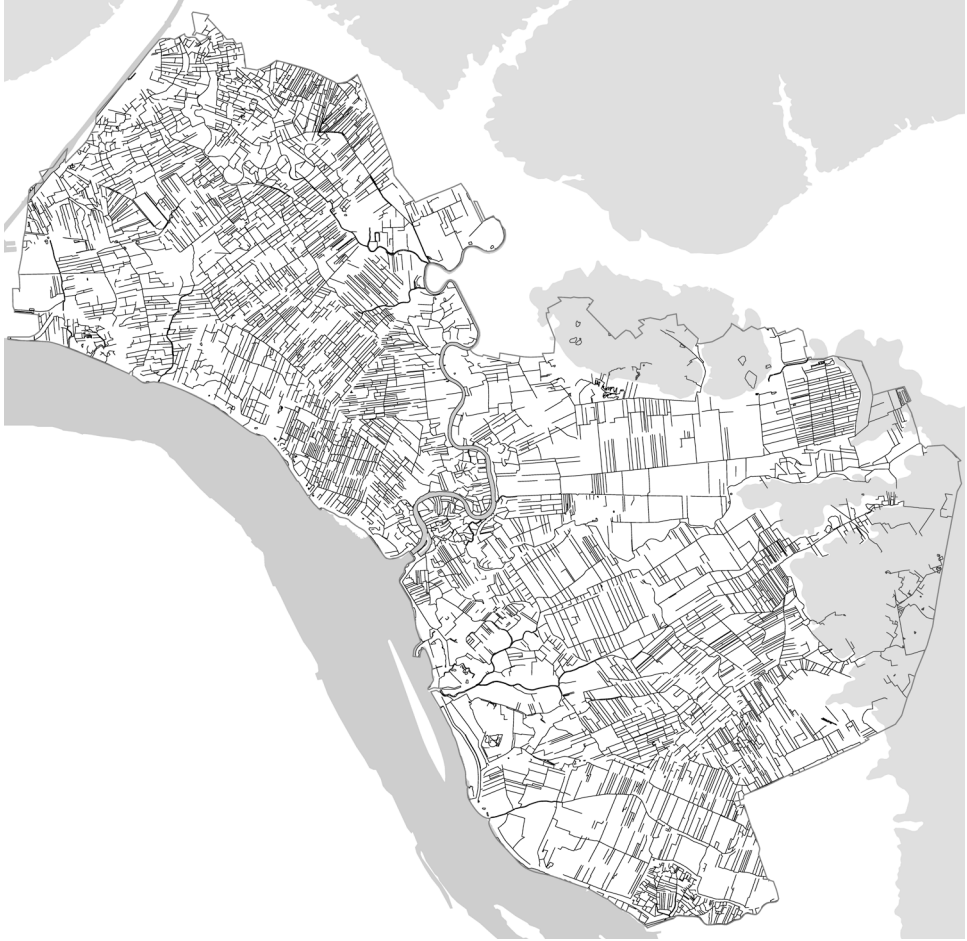
2-16

Steinburger Elbmarschen: Gewässer (Flüsse und Entwässerungsgräben). Elbe, Nord-Ostsee-Kanal, Stör (schraffiert); Geest (grau), M 1:250.000.

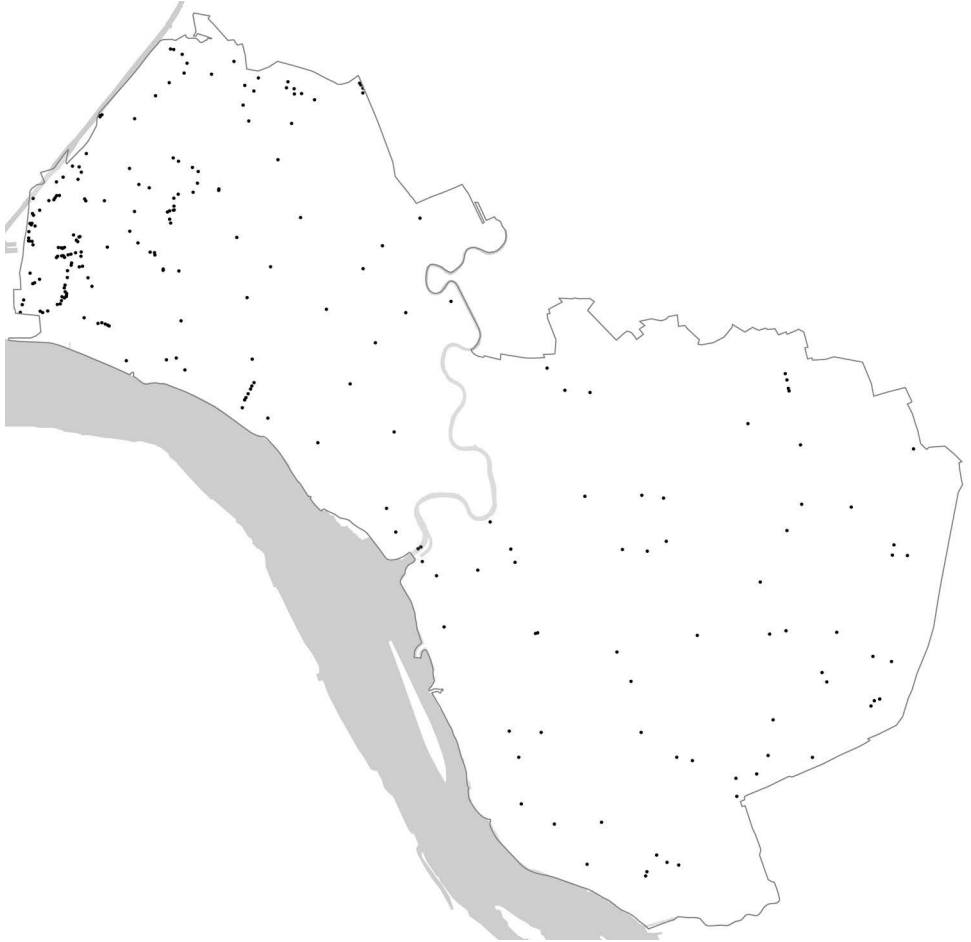
2-23  
243 in der Preussischen Landesaufnahme (ca. 1878) eingezeichnete Hofstellen, die 2015 nicht mehr bebaut sind, M 1:250.000. © Geobasis-DE/LVermGeo SH 2015 ALKIS, ATKIS Basis DLM; © Archäologisches Landesamt Schleswig-Holstein SH 2015 (bearbeitet Lüder, 2020).

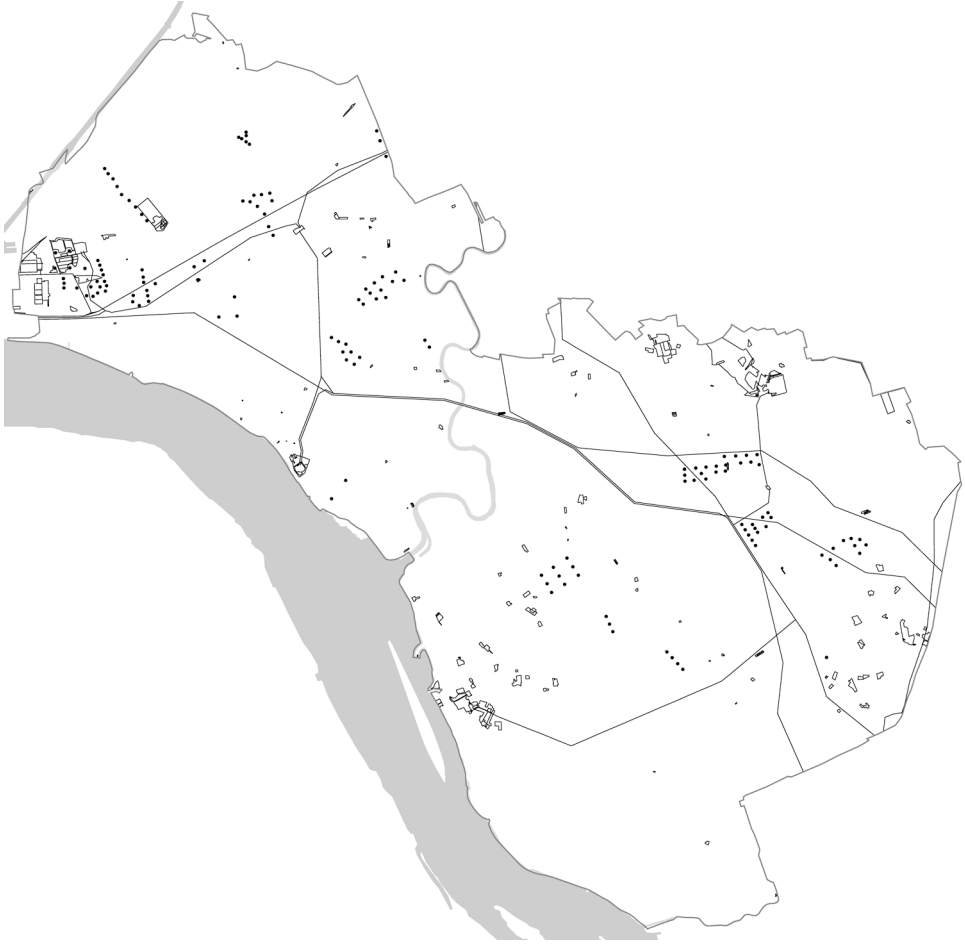
2-24

Steinburger Elbmarschen: Industrie- und Gewerbeflächen, Stromleitungen, Windkraftanlagen,  
M 1:250.000. © Geobasis-DE/LVermGeo SH 2015 ALKIS, ATKIS Basis DLM; © Kreis Steinburg 2015  
(bearbeitet Lüder, 2020).

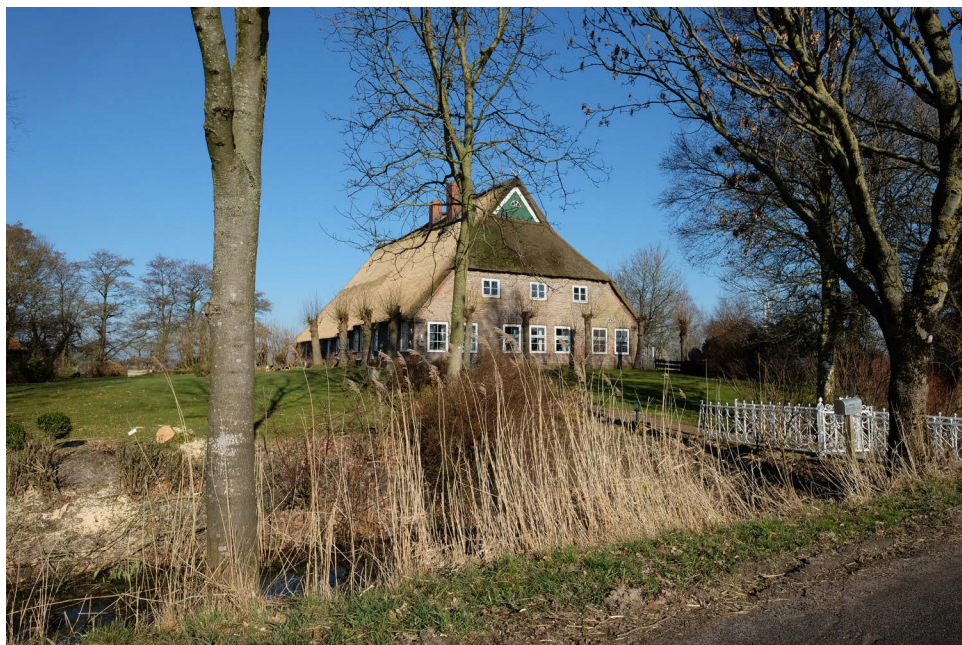
3-07

*Historischer Hochwasserschutz der Hofstellen: Reetgedecktes Wohnwirtschaftsgebäude auf Warft mit umlaufendem Entwässerungsgraben. Hausbäumen unterstützen Trockenhaltung des Gebäudes. Bäume an Grundstücksgrenze geben Windschutz. Lüder, 2016.*

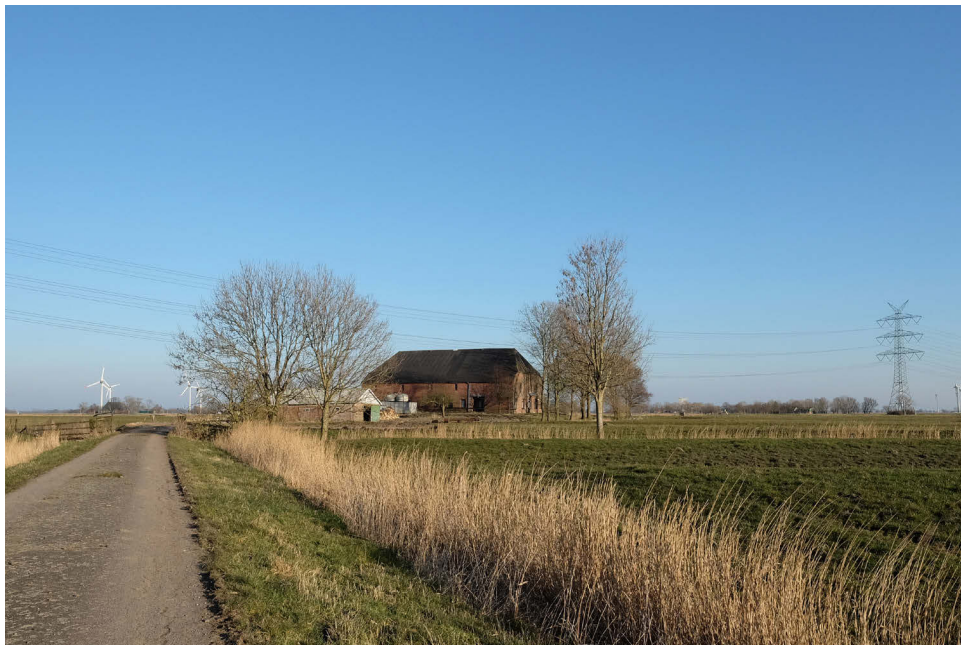
3-11

*Verdrängung durch Infrastrukturausbau: Hofstelle, die für den Bau von Windkraftanlagen geschleift werden soll. Lüder, 2016.*

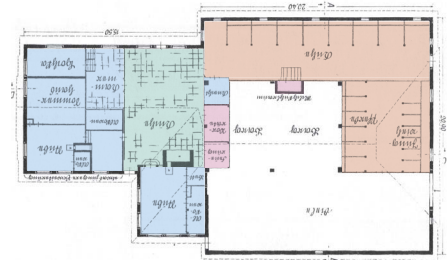
4-07

Grundrisse 1940

Die Grundrisse bei Wolf führen baulich-räumliche Transformationsstufen exemplarisch vor (Abb. 4-07):

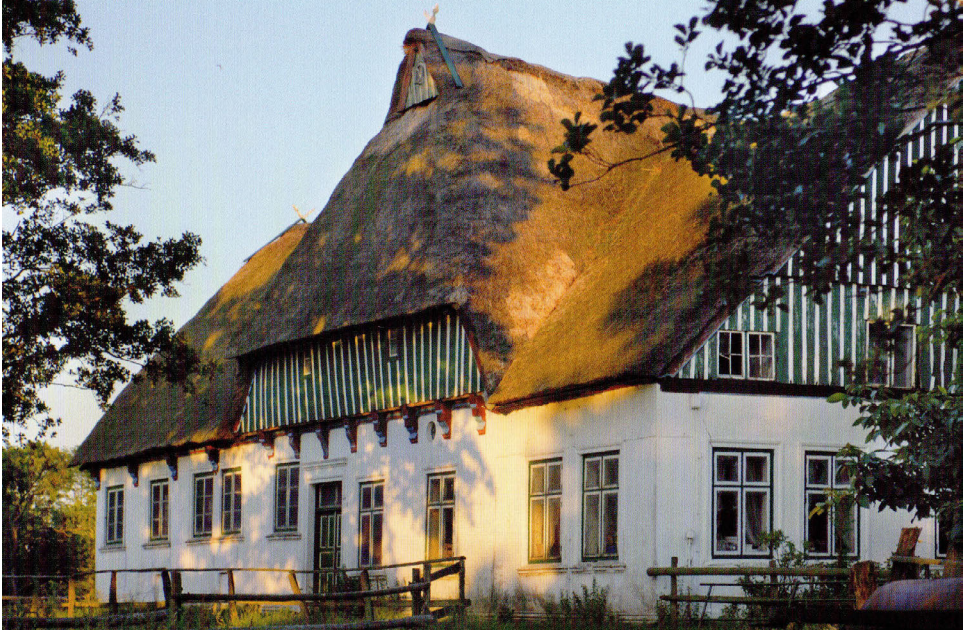
4-16

*Mittlerweile abgebrochenes Fachhallenhaus.*

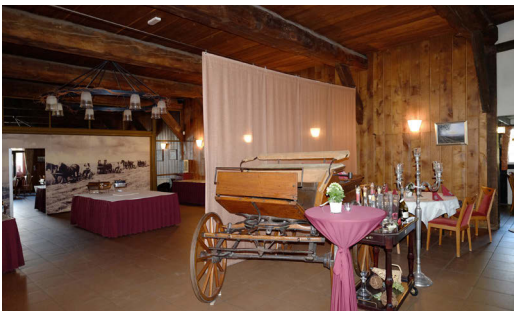
4-40 (links) – Ehemalige Diele mit Trennwand. Lüder, 2018.  
4-41 (rechts) – Verbaute ehemalige Zugangstür. Lüder, 2018.

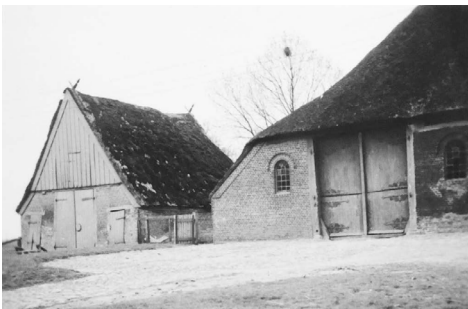
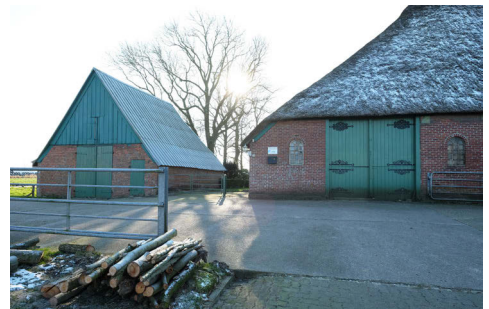
4-55 (links) – Scheune und Wirtschaftsteil Barghaus 1941. Johannes Rickers. Film 19, Nr. 05, 22.05.1941. Aus Scheer 1999: Nr. 153.  
4-56 (rechts) – Scheune und Wirtschaftsteil Barghaus 2018. Lüder, 2018.

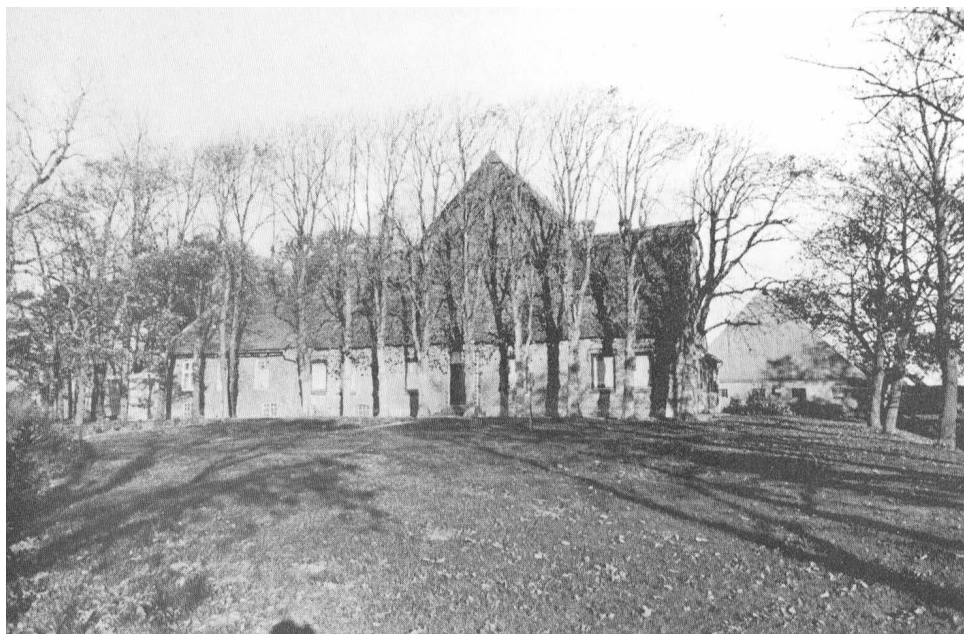
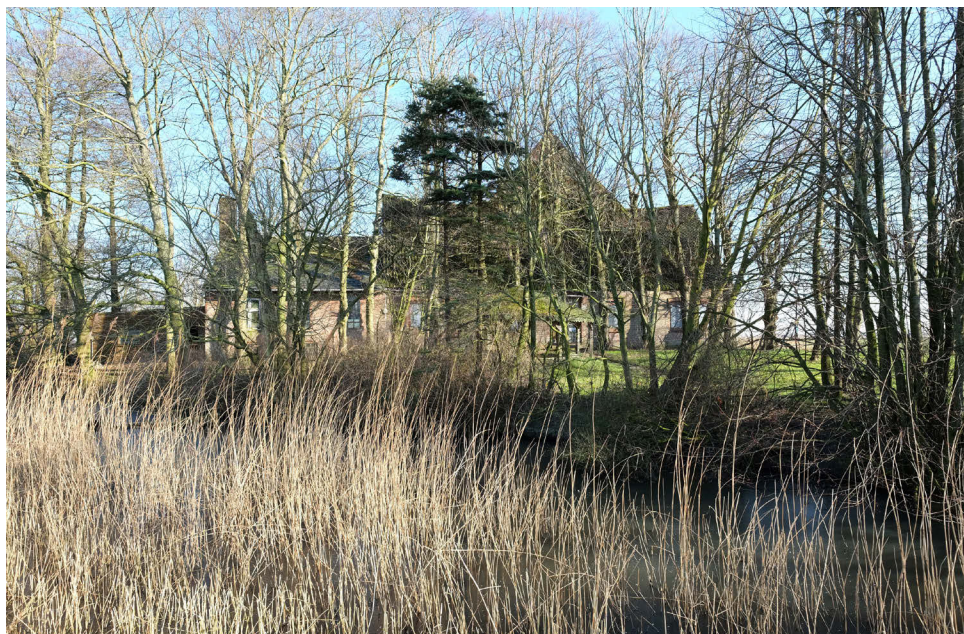
4-65 (oben) – Wohnteil Barghaus 1980. Gerhard Lehmann. Aus Augustin 1980: 392.  
4-66 (unten) – Wohnteil Barghaus 2018. Lüder, 2018.

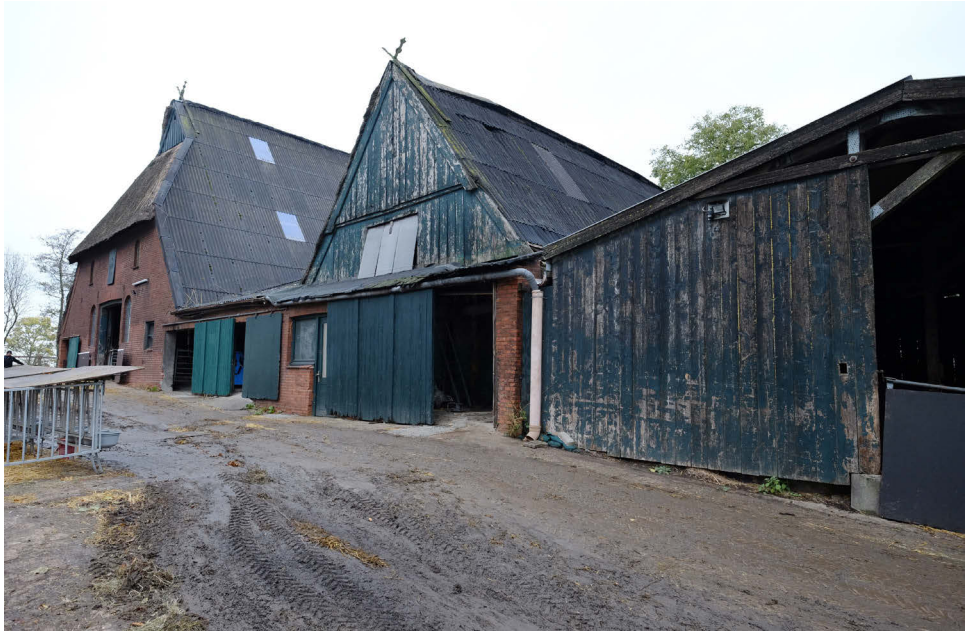
4-76 (oben) – Wirtschaftsteil Fachhallenhaus, Verbindungsbau, historischer Schweinestall, Kälberstall (v.l.n.r.). Lüder, 2018.

4-77 (unten) – Kälberstall, Kuhstall, mobile Hütten (v.l.n.r.). Lüder, 2018.

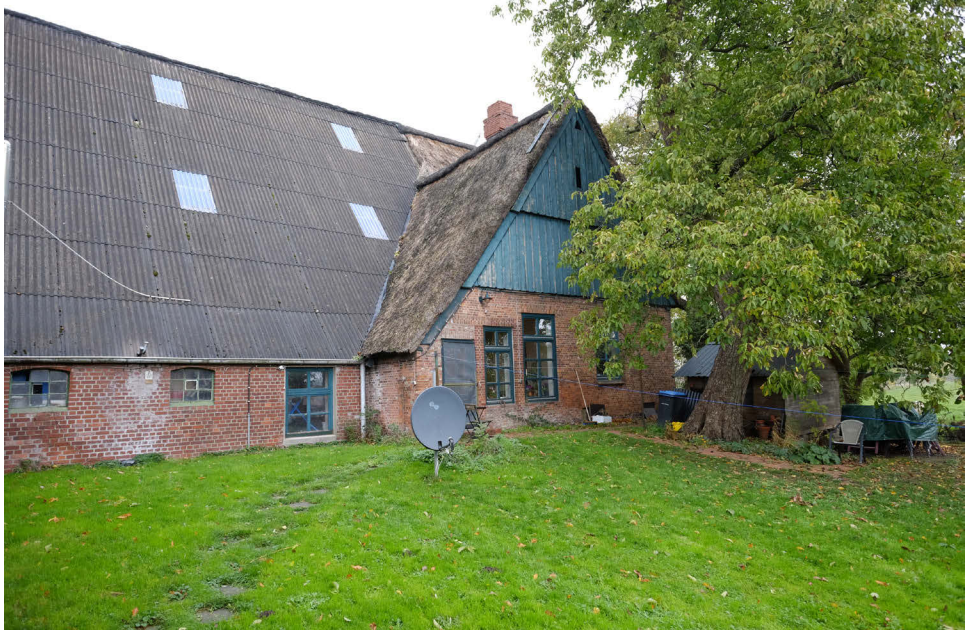
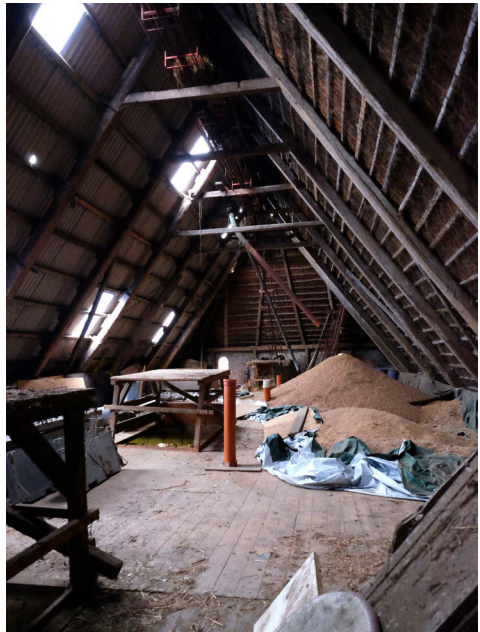
4-78 (oben) – Südost-Fassade, Gartenansicht. Lüder, 2018.

4-79 (unten) – Lagerung von Getreide im Dachboden. Lüder, 2018.

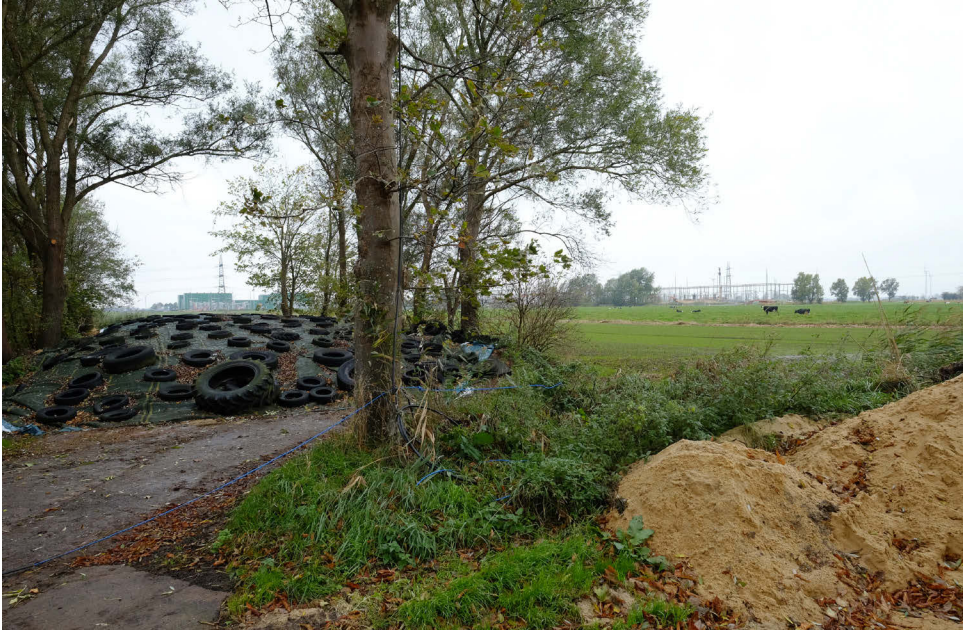
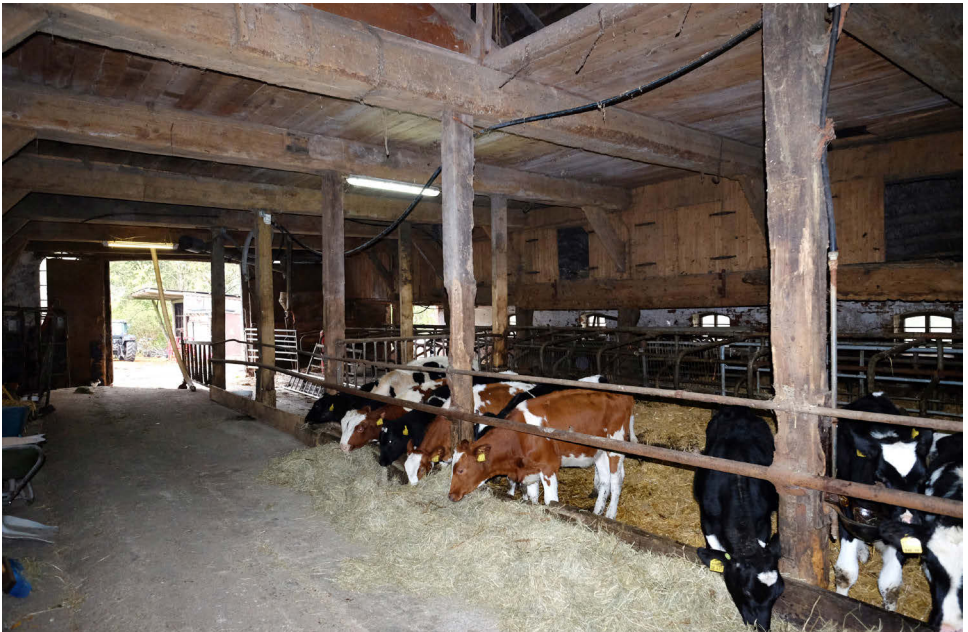
4-80 (oben) – Blick von Hofstelle auf Umspannwerk, Konverterstation, Stromleitungen. Lüder, 2018.

4-81 (unten) – Wirtschaftsteil Fachhallenhaus mit zusätzlichen Stützen und Tierhaltung. Lüder, 2018.

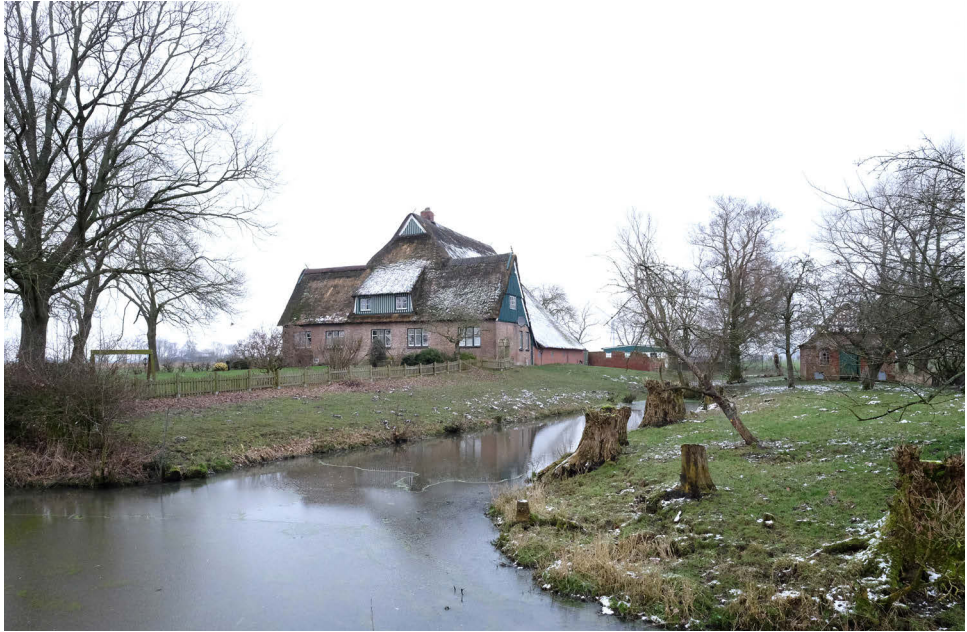
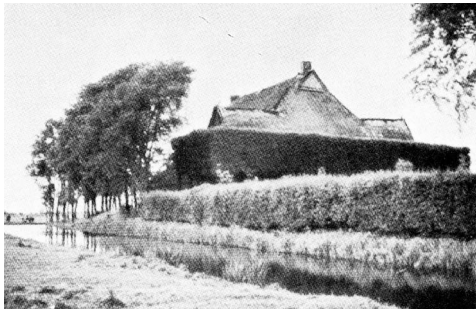
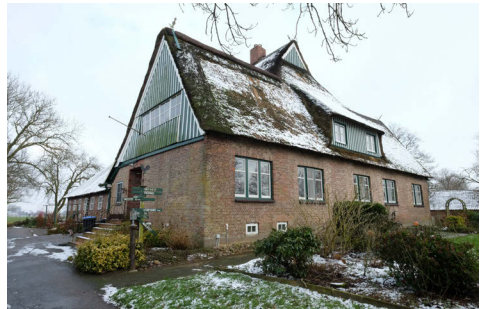
4-92 (oben) – Resthof von Süden: Barghaus, Scheunenreste, Wagenschauer, Wassergräben, Inselgarten mit ehemaligem Backhaus. Lüder, 2018.

4-93 (unten links) – Barghaus mit Hausbäumen, Hecken, Baumreihe an der Grundstücksgrenze und Wassergraben, ca. 1939. Johannes Rickers. Aus Wolf 1979: 33, Bild 137.

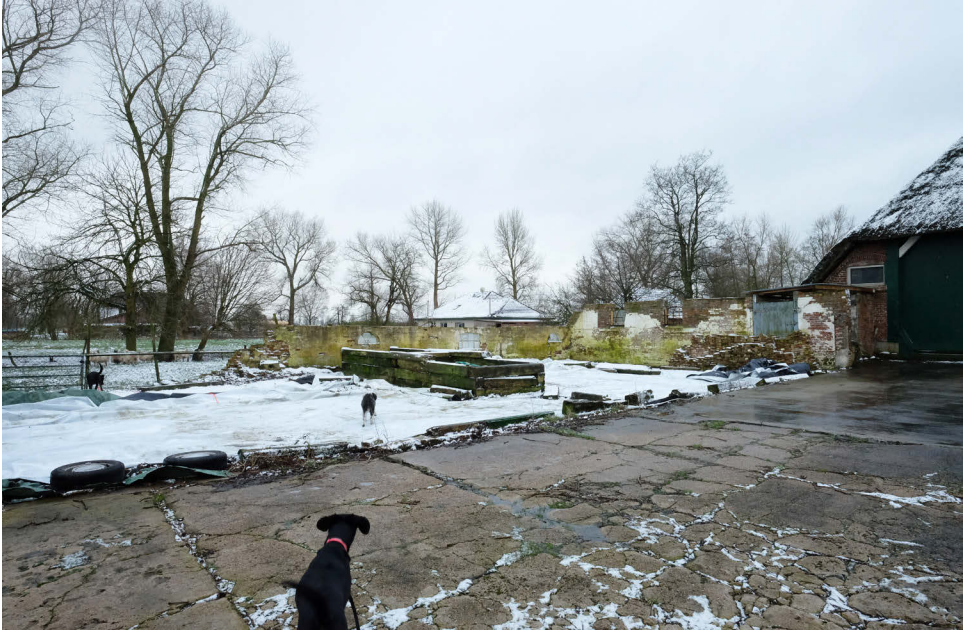
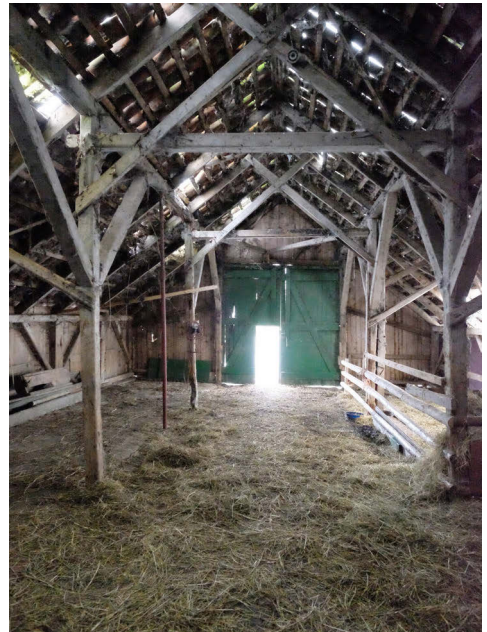
4-99 (oben) – Mauer- und Fundamentreste der abgebrochenen historischen Fachhallenscheune.  
Lüder, 2018.

4-100 (unten) – Historischer Melk- und heutiger Schafstall. Lüder, 2018.

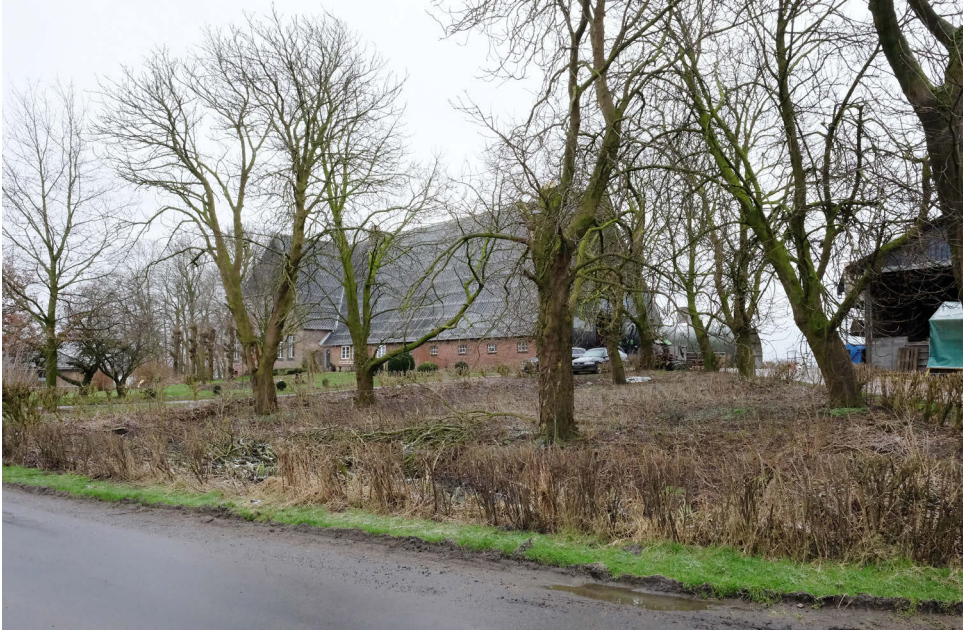
4-112 (oben) – Blick von der Straße auf das Fachhallenhaus (mitte), den Kuhstall (rechts) und Altenteilerhaus (links). Lüder, 2018.

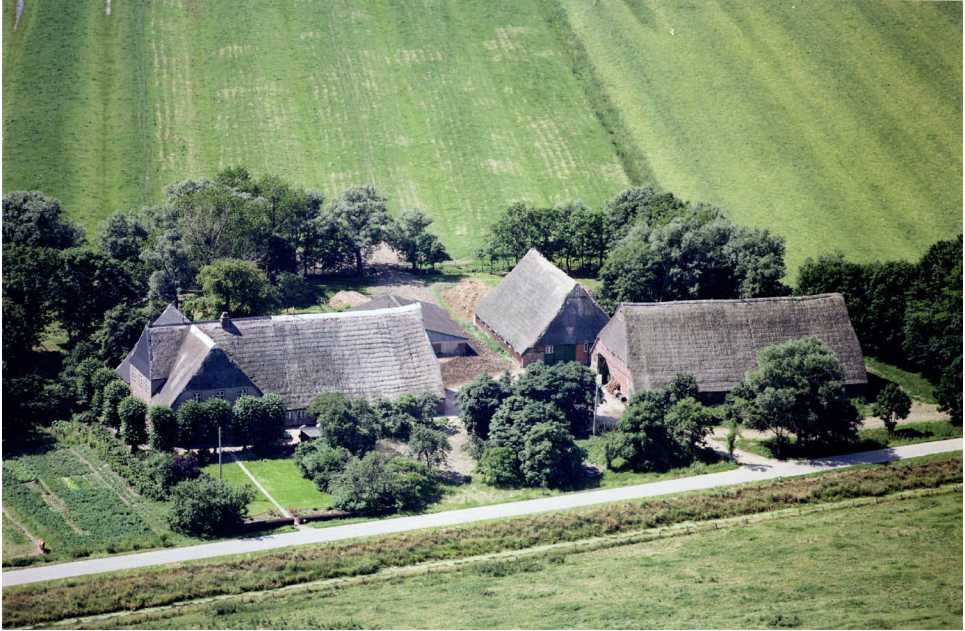
4-118 (oben) – Luftbild Hofstelle, ca. 1970-80er Jahre: Fachhallenhaus, Schweinestall, historischer Stall, historische Scheune (v.l.n.r.). Unbekannt. Erhalten von Eigentümer.

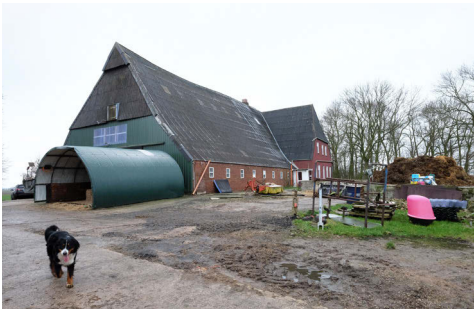
4-119 (unten links) – Fachhallenhaus Wirtschaftsteil mit neuem Giebel, Wohnteil mit wärmegeämmter Fassade. Lüder, 2018.

- Aufgabe Gemüseanbau
  - Fällung von Bäumen
  - Zuschüttung von Gräben
- Fachhallenhaus:
- Verkauf von hölzernen Alkoven
  - Ersatz der Reetdeckung durch Eternit in mehreren Etappen
  - Erneuerung der Decke über Erdgeschoss im Wirtschaftsteil
  - Aufgabe der Tierhaltung (2005) und Abbruch des in den 1970er Jahren eingebauten Betonbodens (ca. 2013)
  - Abbruch der gemauerten Giebelwand des Wirtschaftsteils und Neuaufbau mit blechverkleideter Holzkonstruktion und großem Tor
  - Modernisierung des Wohnteils: Grundrissveränderungen; neue Fenster; Einbau Innendämmung (Glaswolle mit Trockenbauverkleidung); Einbau Zentralheizung und Ausbau der Kachelöfen (nach 2008); Sanierung der seitlichen Giebelwand mit Wärmedämmverbundsystem; Einbau einer Einliegerwohnung mit eigenem Eingang; Modernisierung Bad (ca. 2014)

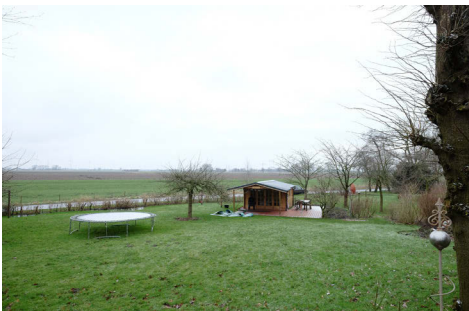
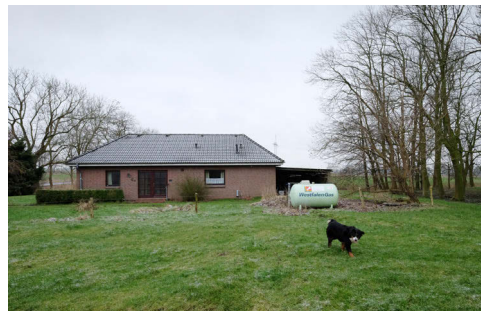
4-121 (links) – Lieblingsort des Eigentümers: Garten mit Laube und Terrasse vorm Haus. Lüder, 2018.  
4-122 (rechts) – Abgesacktes Altenteilerhaus am Rande der Warft. Lüder, 2018.

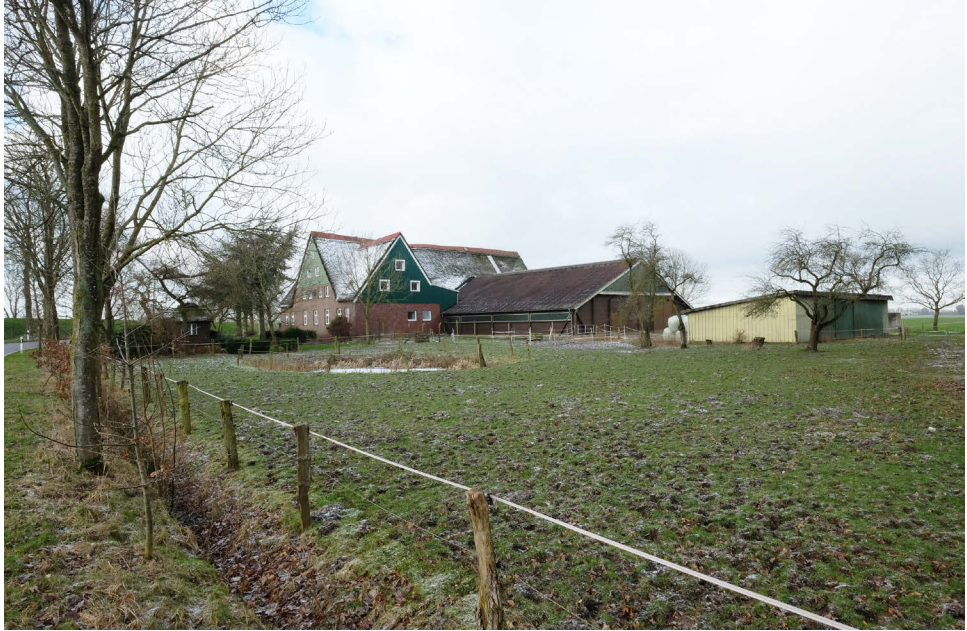
4-123 (oben) – Hofstelle von Straße aus gesehen: sanierungsbedürftige Gartenlaube, Fachhallenhaus mit Stallanbau, Maschinenschuppen (v.l.n.r.); Klärteich in Weide im Vordergrund. Lüder, 2018.

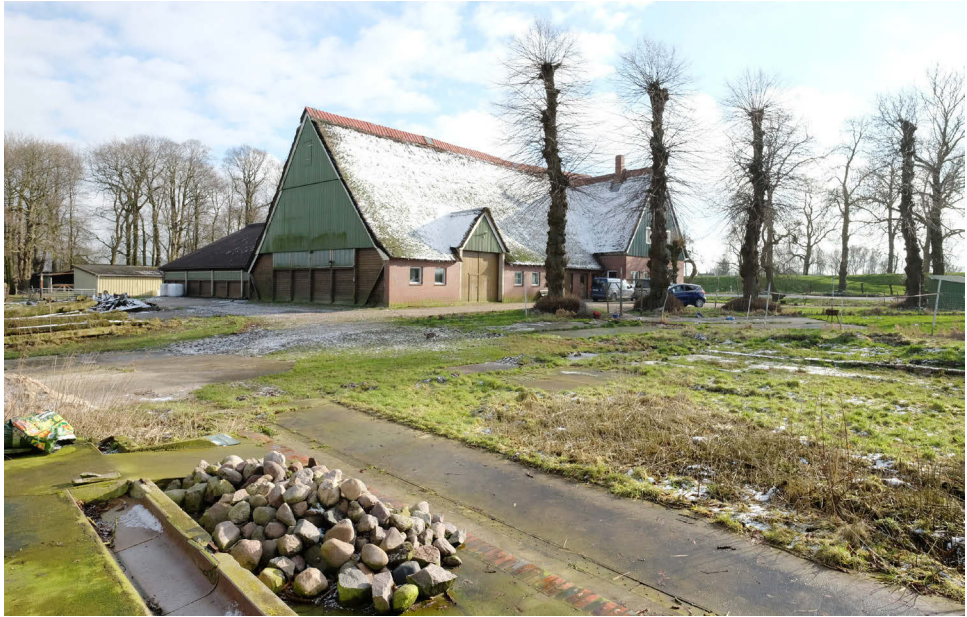
4-136 (oben) – Fachhallenhaus mit Stallerweiterung. Lüder, 2018.

- Abbruch Schweinestall und Anbau Kuhstall; Neubau der Fassaden des Wirtschaftsteils des Fachhallenhauses
- Ersatz von Holzständern durch Stahlstützen; Einbau eines Betonbodens

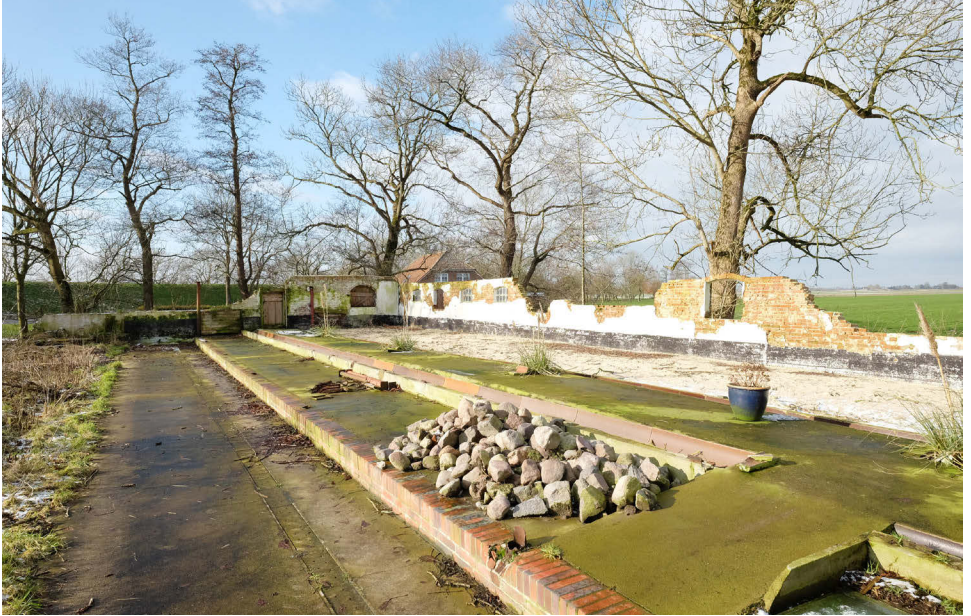
4-140 (oben) – Reste der abgebrochenen Bargscheune. Lüder, 2018.  
 4-141 (mitte links) – Ehemaliger Park mit Grabstein. 4-142 (mitte rechts) – Eingangssituation. Lüder, 2018.  
 4-143 (unten links) – Zum Schuppen umgebautes ehemaliges Backhaus. Lüder, 2018.  
 4-144 (unten rechts) – Ansichten Backhaus. Kitzler, Ruckelshauß, Wallies. Aus Wolf (1979): Tafel 56 10., 11.

- Teilweise Veränderung von Oberflächen (Wände, Böden, Decken)
- Modernisierung Bad und Küche
- Abbruch Bargscheune

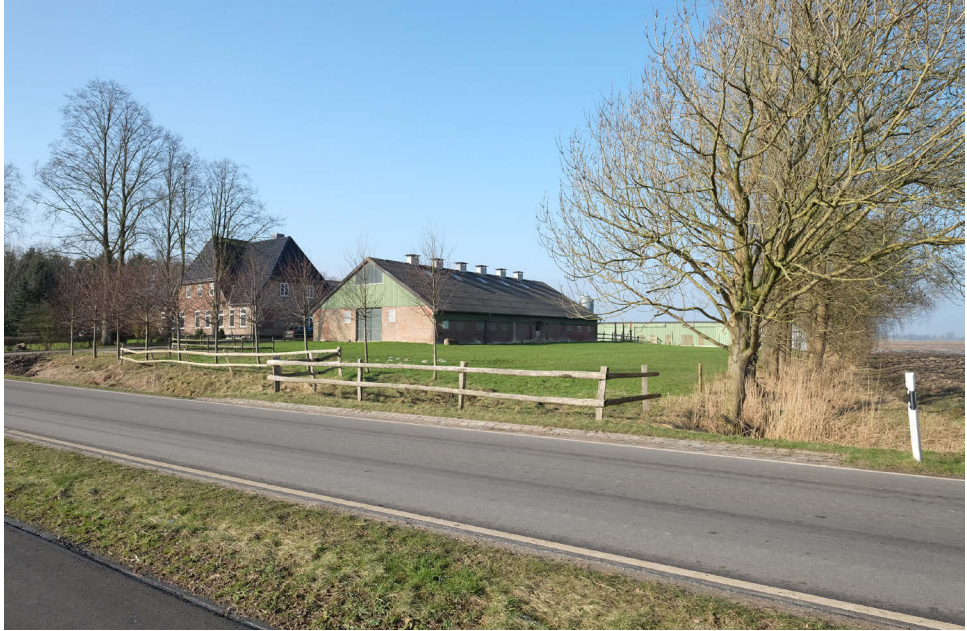
4-154 (oben) – Hofstelle mit Fachhallenhaus, Putenstall und Maschinenschuppen sowie Baumreihe an Grundstücksgrenze (v.l.n.r.). Lüder, 2018.

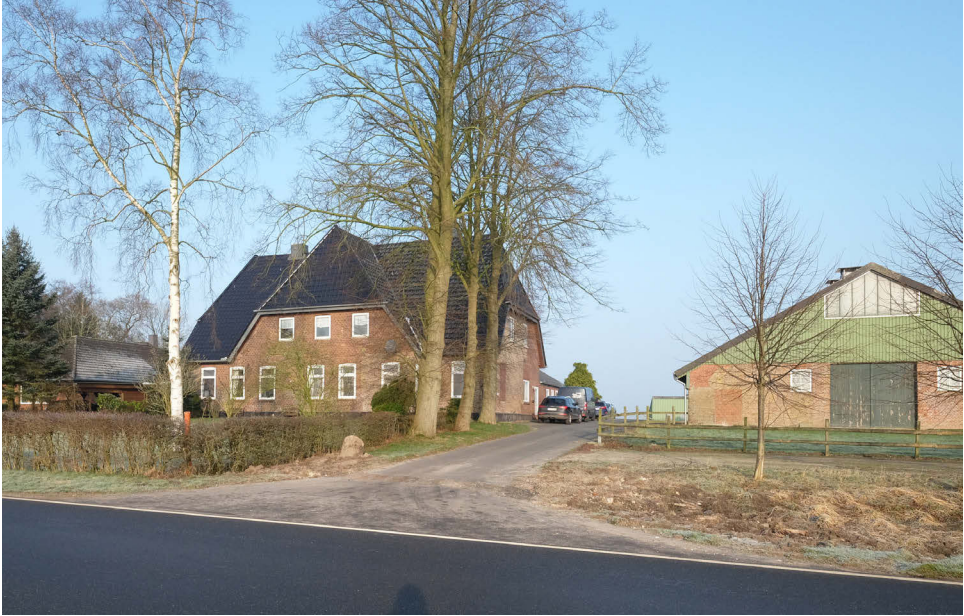
4-163 (oben) – Blick von Straße auf Hofstelle: Altenteil, Fachhallenhaus (davor Rasen, Hecke), Einfahrt mit Parkplätzen (vorne), Maschinenschuppen (hinten), Stall (v.l.n.r.). Lüder, 2018.

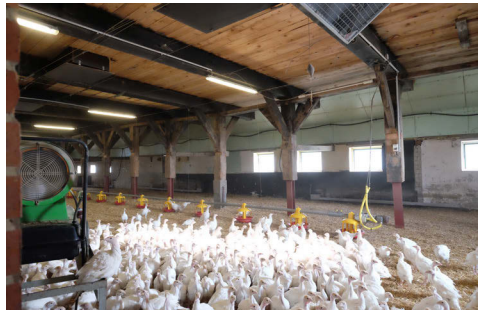
4-165 (unten rechts) – Putenstall, Holzstützen im unteren Bereich durch Stahlstützen ersetzt. Lüder, 2018.

- Einbau eines Rolltors in die Giebelseite des Wirtschaftsteils vom Fachhallenhaus
- Abbruch Bargscheune und Verbindungsbau
- Umbau Stall für Putenhaltung; Einbau eines Betonbodens und einer Lüftungsanlage; Verlegung der Eingangstür an die Seite
- Erneuerung Betonboden im Maschinenschuppen
- Abbruch Güllebehälter
- Fällung und Neupflanzung von Bäumen entlang der Straße

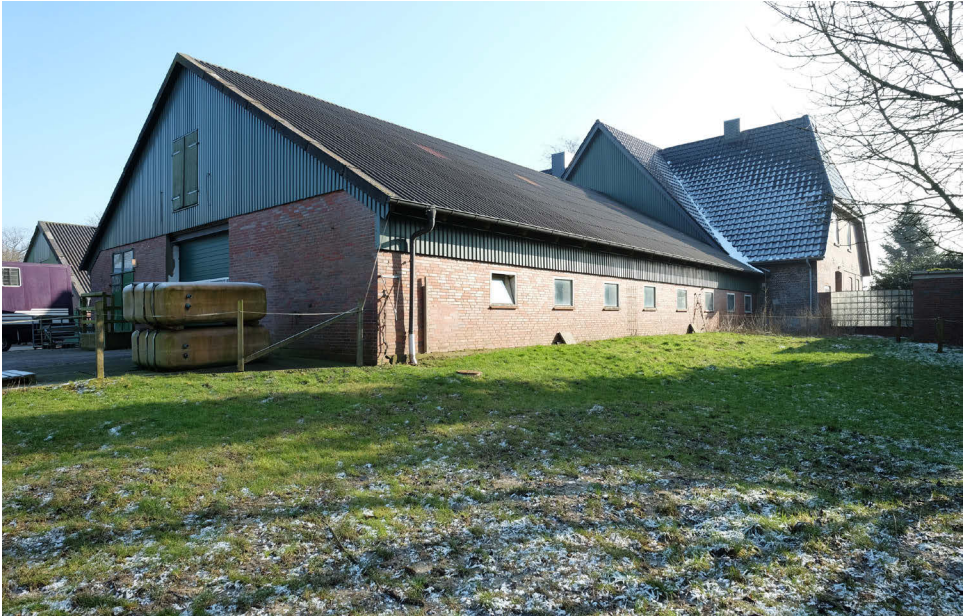
- 4-166 (oben) – Fachhallenhaus (Feldseite) mit verschiedenen Dachformen und -deckungen. Lüder, 2018.  
 4-167 (mitte links) – Dachboden Fachhallenhaus mit teilweise erneuerten Konstruktion. Lüder, 2018.  
 4-168 (mitte rechts) – Holzstützen ersetzt durch Mauervorlagen und Stahlkonstruktion. Lüder, 2018.  
 4-169 (unten rechts) – Wirtschaftsteil Fachhallenhaus mit neuem Tor. Lüder, 2018.

- Neuaufbau Dachstuhl mit flacherer Dachneigung und Satteldach nach Sturmschaden; Dachdeckung mit Eternit; Giebdreieck mit Trapezblech verkleidet

- Neuaufbau Dachstuhl mit flacherer Dachneigung und Satteldach nach Sturmschaden; Dachdeckung mit Eternit; Erhöhung der Traufwände

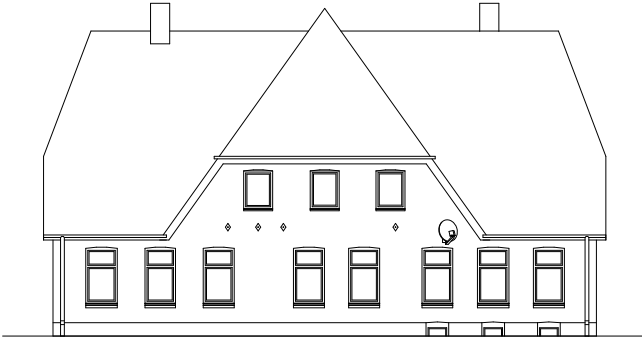
4-177 (oben) – Ansicht Süd 2018. M 1:300. Lüder, Herrera, 2018. Datengrundlage: Wolf 1979; Aufmaß.  
 4-178 (mitte) – Ansicht West 2018. M 1:300. Lüder, Herrera, 2018. Datengrundlage: Wolf 1979; Aufmaß.  
 4-179 (unten) – Ansicht Nord 2018. M 1:300. Lüder, Herrera, 2018. Datengrundlage: Wolf 1979; Aufmaß.
