Kalkbeschichtungen in der Denkmalpflege

Untersuchungen zur Substratabhängigkeit feuchtetechnischer
Eigenschaften von Anstrichen und Schlämmen in
Mehrschichtsystemen

Dem
Fachbereich Geowissenschaften und Geographie
der Universität Hannover
zur Erlangung des Grades
Doktor der Naturwissenschaften
Dr. rer. nat.
genehmigte Dissertation

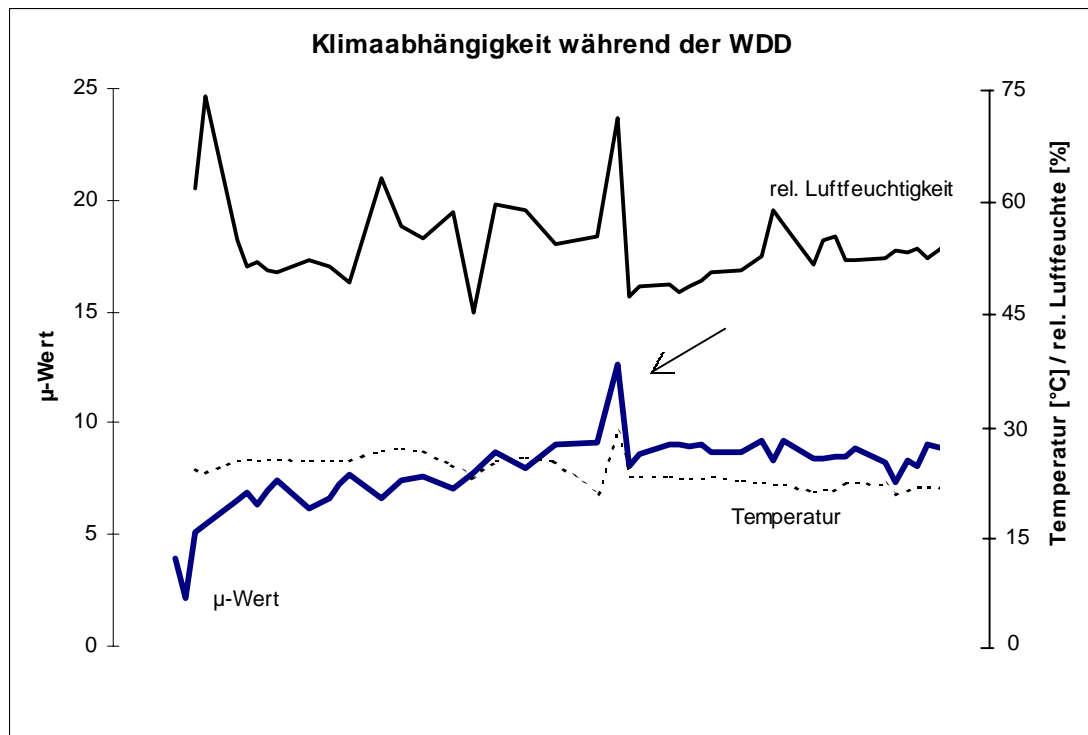
Abb. 2: Exemplarische Darstellung zur Klimaabhängigkeit der WDD-Messung. Der Pfeil verdeutlicht den starken Einfluß von Klimaschwankungen (Temperatur und relative Luftfeuchtigkeit) auf den Diffusionsstrom (dicke Linie) durch einen porösen Prüfkörper.

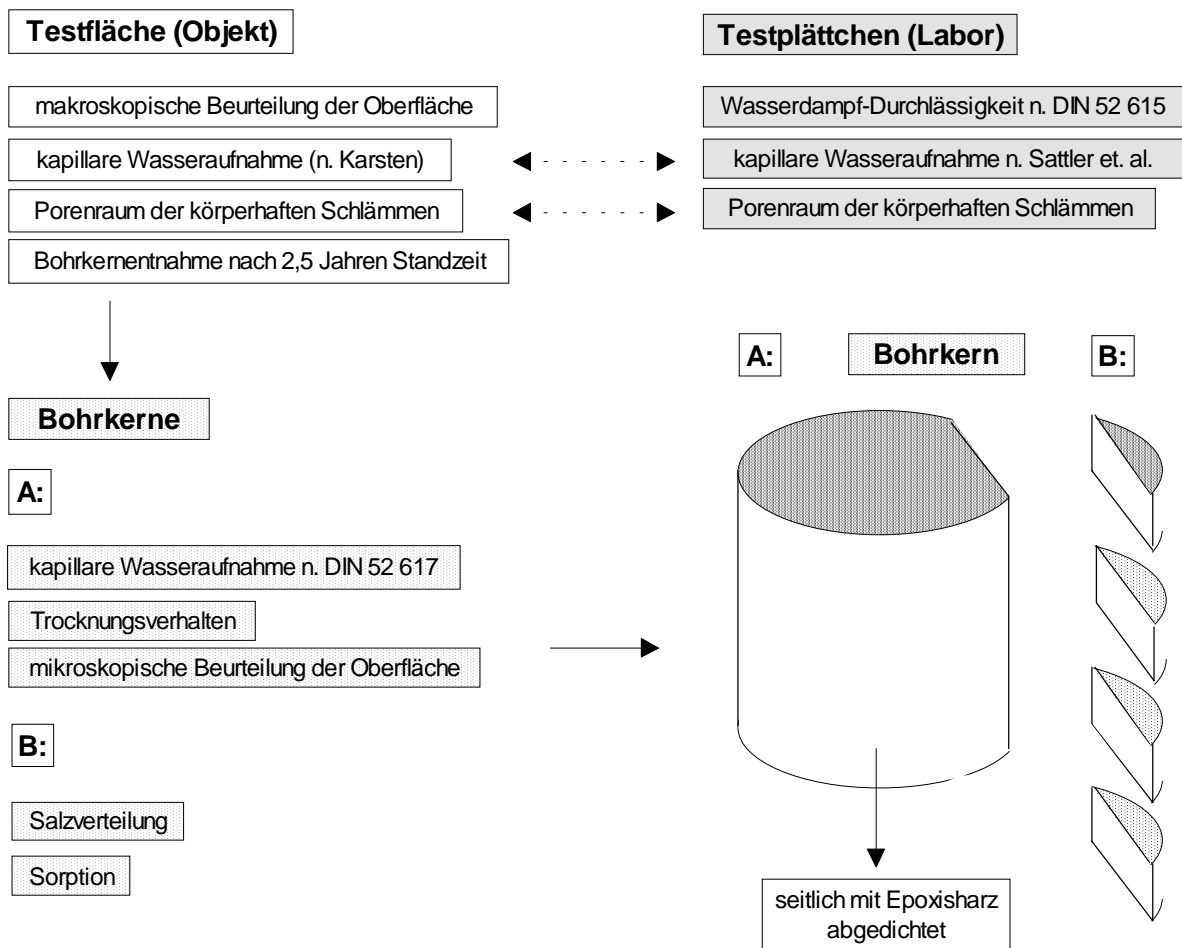
Abb. 7: Übersicht der vergleichenden Untersuchungen zur Charakterisierung verschiedener Schlämmensysteme und Präparation der Bohrkerne

In Abbildung 7 sind alle durchgeführten Untersuchungen schematisch dargestellt.

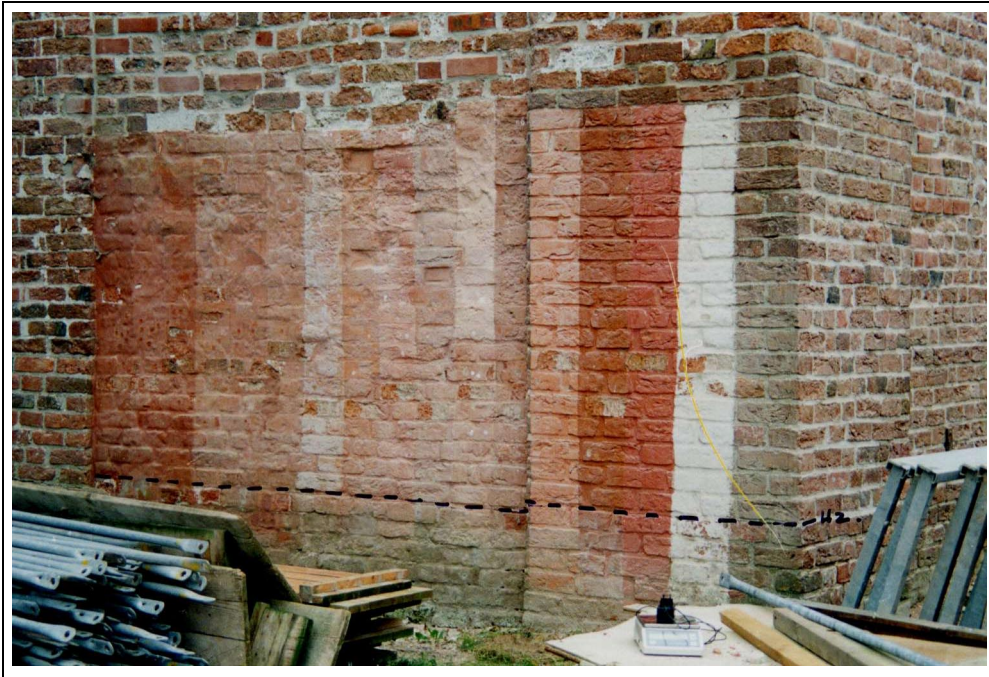
Abb. 8: Ansicht der Schlämmentestfläche an der Ostwand der ev. ref. Kirche in Eilsam nach 2½ Jahren Standzeit.

Die untersuchten Bohrkern wurden nach 2½ Jahren Standzeit aus der Testfläche an der Ostwand entnommen (Abbildung 8 und 9).

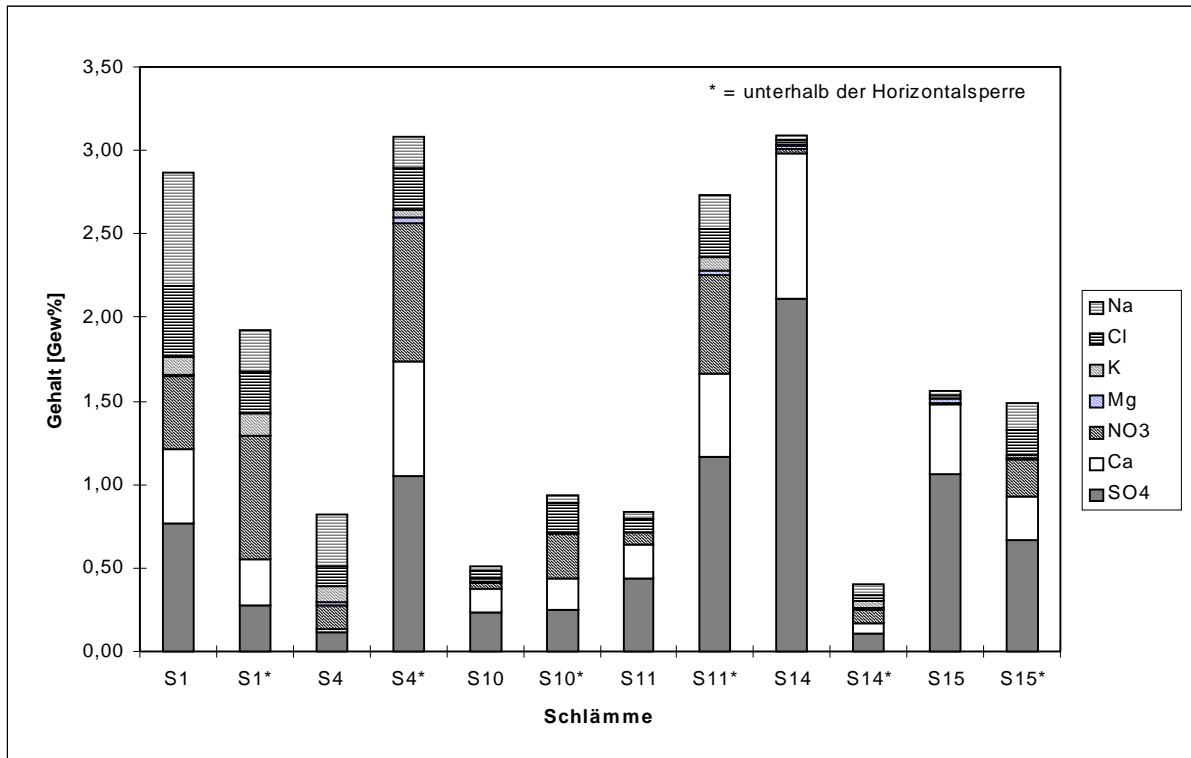
Abb. 10: Oberflächennahe Salzverteilung in Bohrkernproben

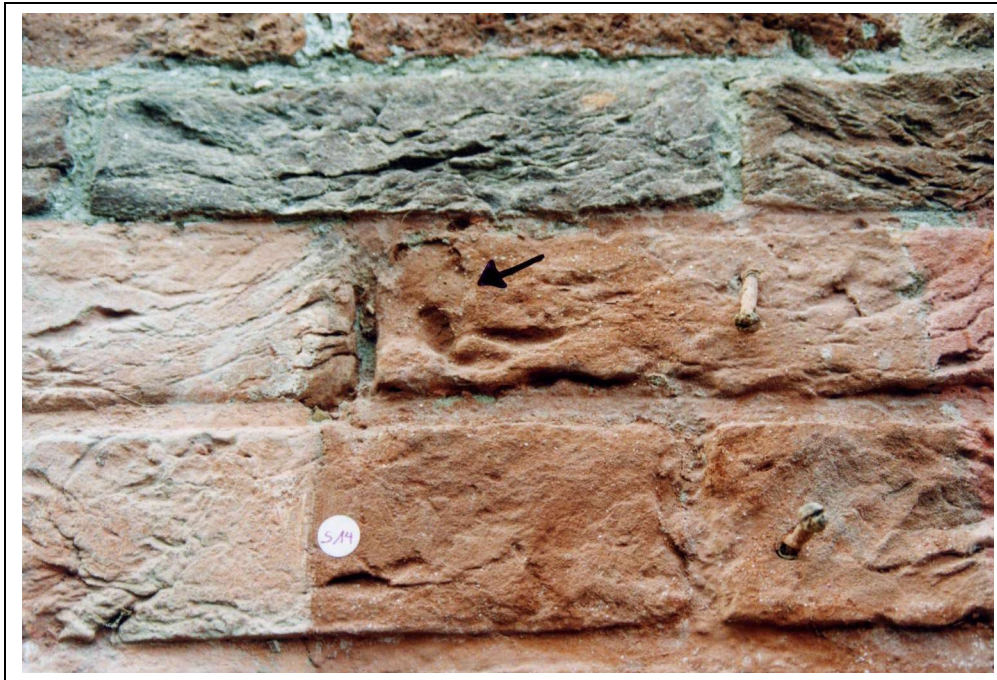
Abb. 11: S14 oberhalb der Horizontalsperre: Abplatzungen mit Ziegelverlust im Übergangsbereich der Schlämme 14 und ungeschlämmter Ziegel nach 2½ Jahren Standzeit

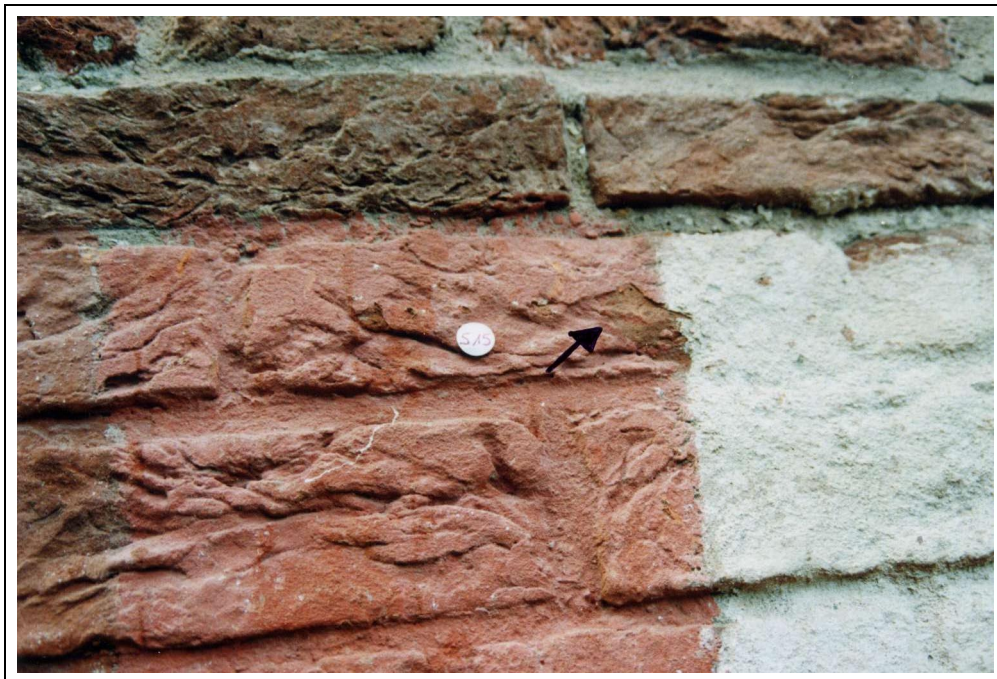
Abb. 12: S15 oberhalb der Horizontalsperre: Abplatzungen mit Ziegelverlust im Übergangsbereich der Schlämme 15 und ungeschlämmter Ziegel nach 2½ Jahren Standzeit

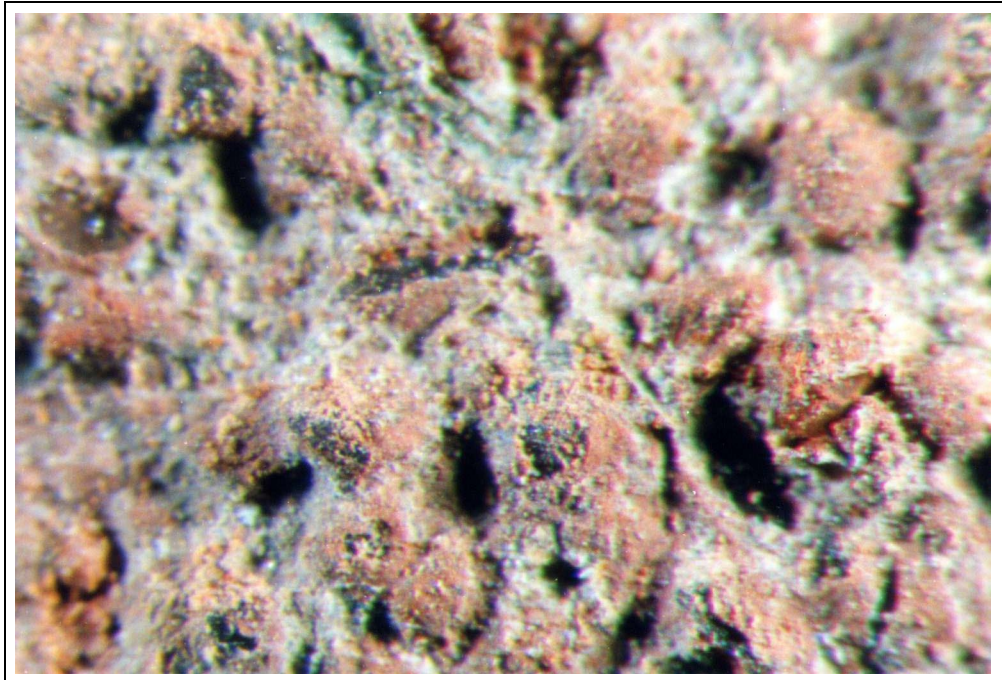
Abb. 13: S1 oberhalb der Horizontalsperre: Hier zeigt S1 ein leichtes Abwittern der Oberfläche. (50-fache Vergrößerung)

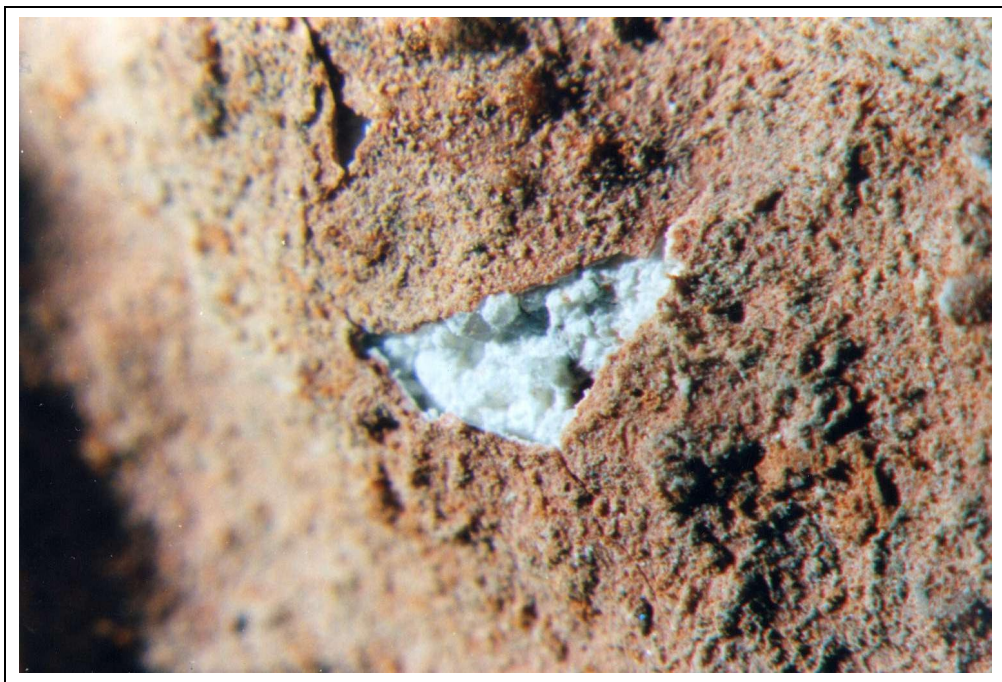
Abb. 18: S11 oberhalb der Horizontalsperre: Bei S11 platzt die obere Schicht über der weißen Zwischenschicht schollenartig auf (20-fache Vergrößerung).

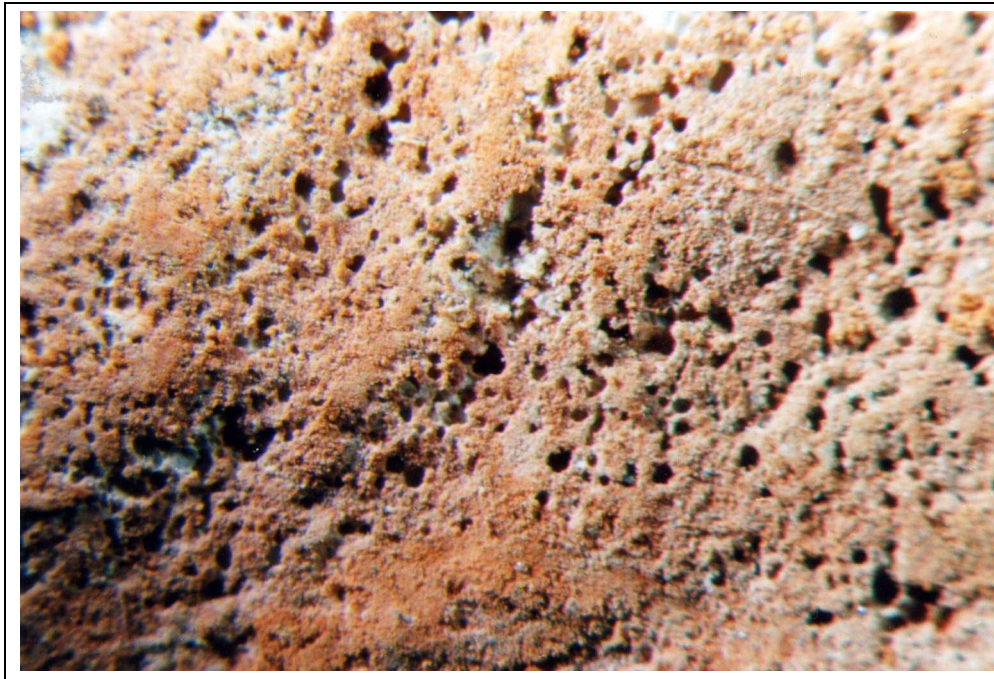
Abb. 19: S10 oberhalb der Horizontalsperre: S10 fällt durch die stark poröse obere Schicht auf, durch die sich die weiße Zwischenschicht erkennen läßt (20-fache Vergrößerung).

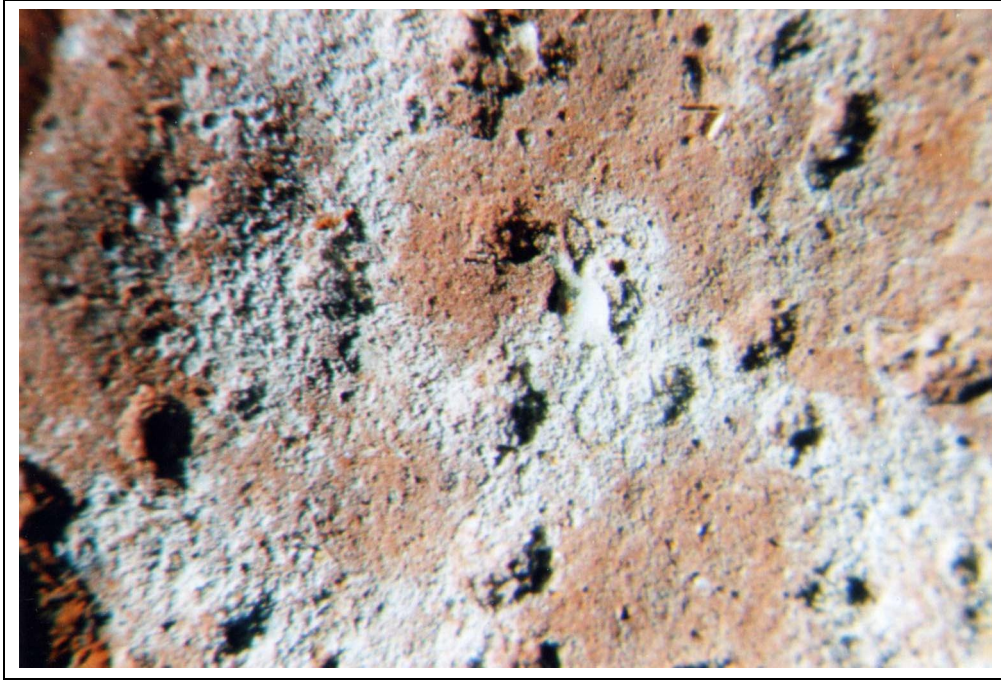
Abb. 21: S14 unterhalb der Horizontalsperre: Hier sind die Glimmer bereits herausgewittert (20-fache Vergrößerung).

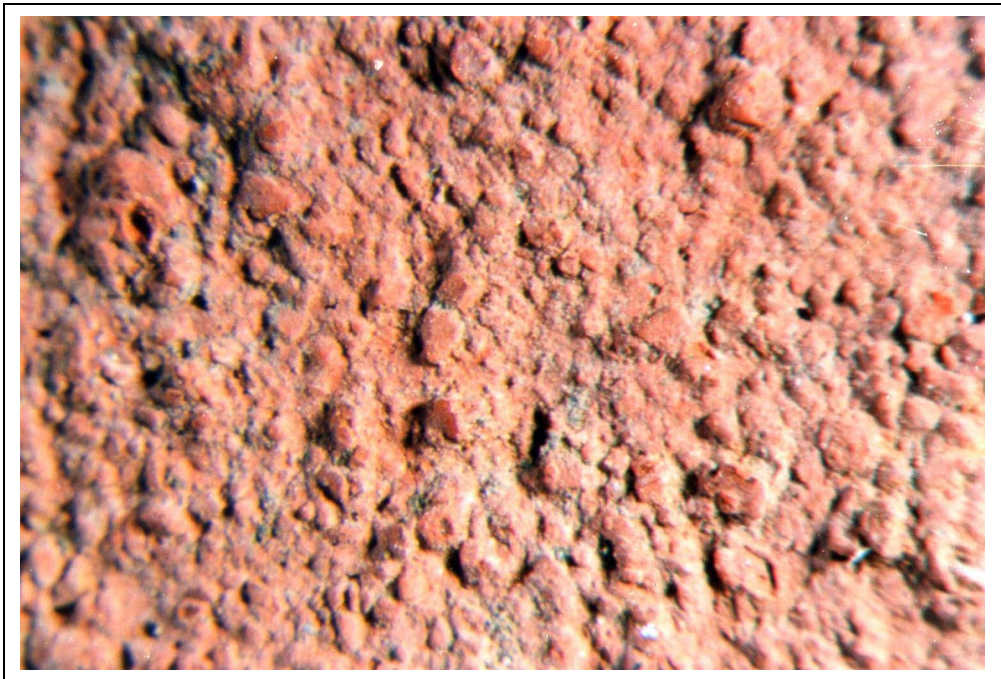
Abb. 22: S15 unterhalb der Horizontalsperre: S15 zeigt auch hier ein intaktes Erscheinungsbild (20-fache Vergrößerung).

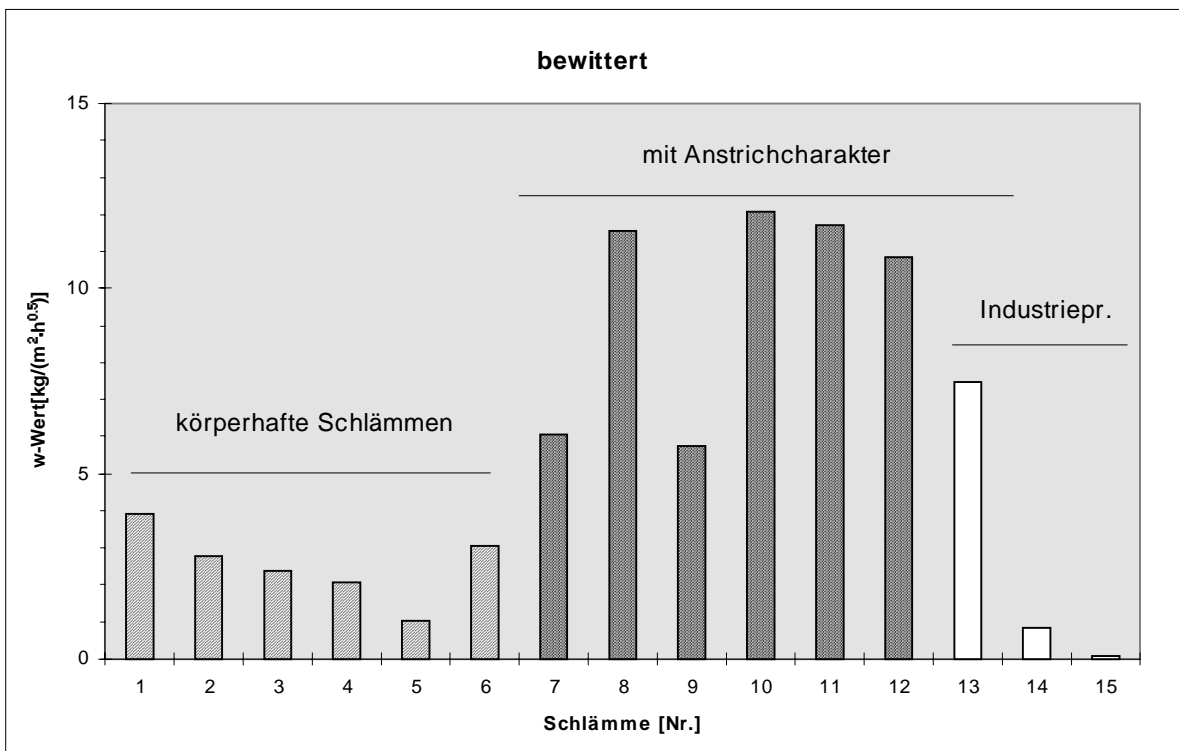
Abb. 24: Mittlere kapillare Wasseraufnahme der Schlämmen nach 2½ Jahren Bewitterung. Die Prüfung von S16 war aufgrund starken Absandens nicht möglich.

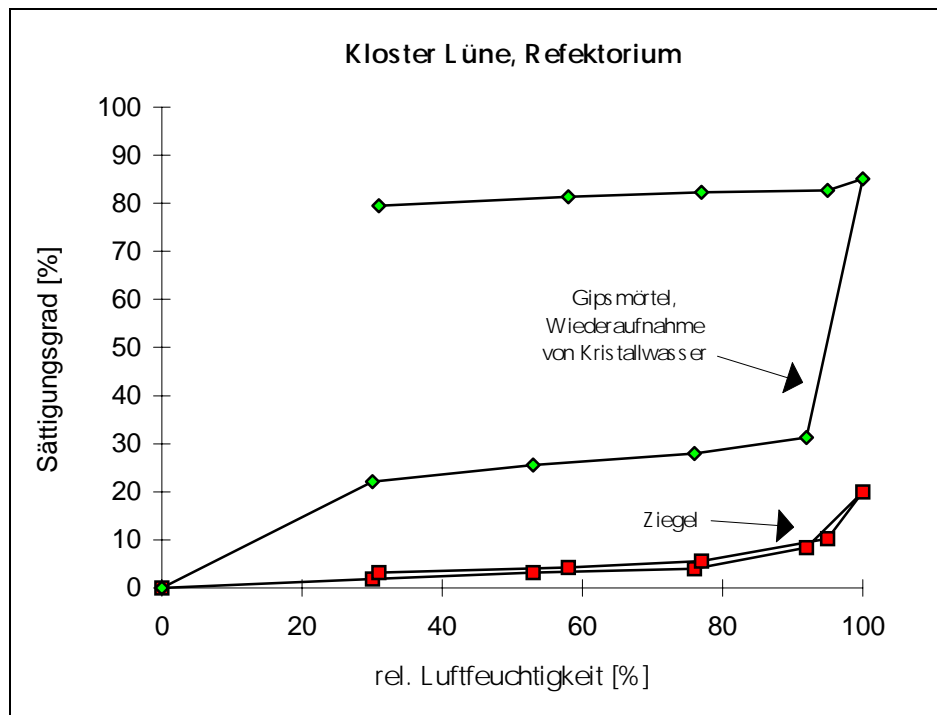
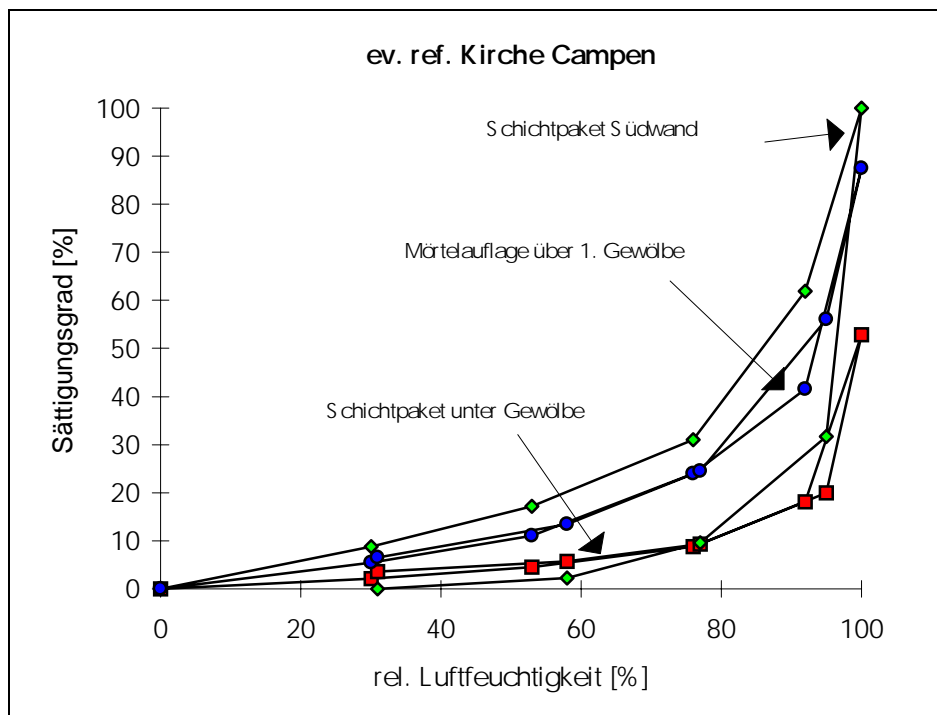
Abb. 33 u. 34: Vergleich der Sorptionsisothermen von Wandproben (bei 105 °C getrocknet) aus dem Refektorium des Kloster Lüne und aus dem 1. Joch der ev. ref. Kirche Campen. Der starke Anstieg der Isotherme des Gipsmörtels beruht auf dem reversiblen Einbau von Kristallwasser des bei 105 °C getrockneten Gipsmörtels bei höheren Luftfeuchtigkeiten.

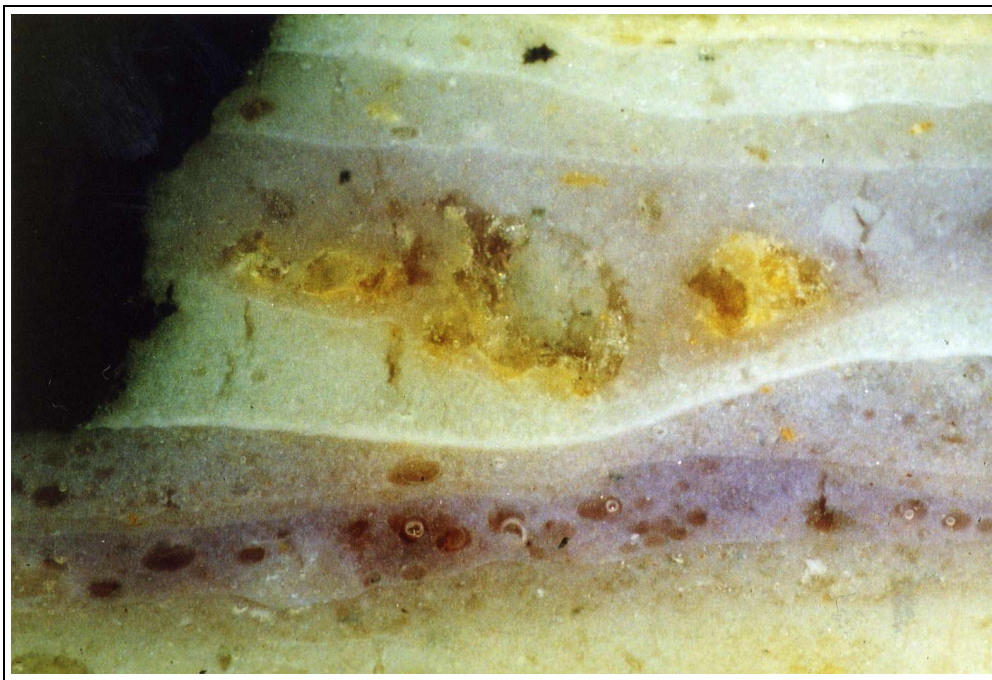
Abb. 35: Ausschnitt eines Anschliffs der Schichtenabfolge Südwand ev. ref. Kirche in Campen, Südwand unter dem Westjoch

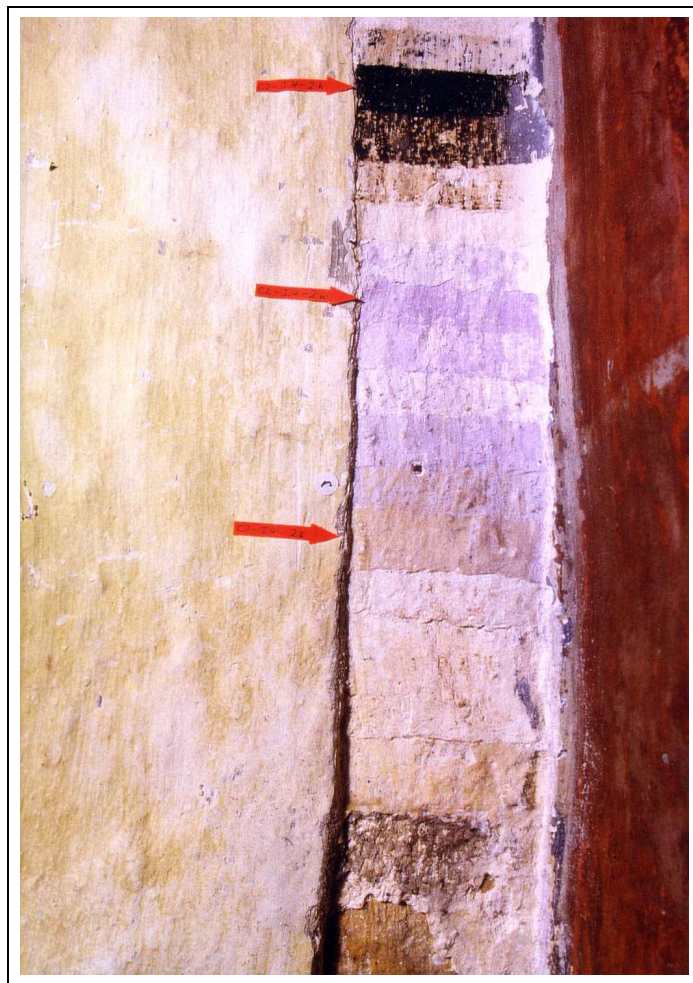
Abb. 36: Ansicht des freigelegten stratigrafischen Fensters an der Südwand der Kirche in Campen.

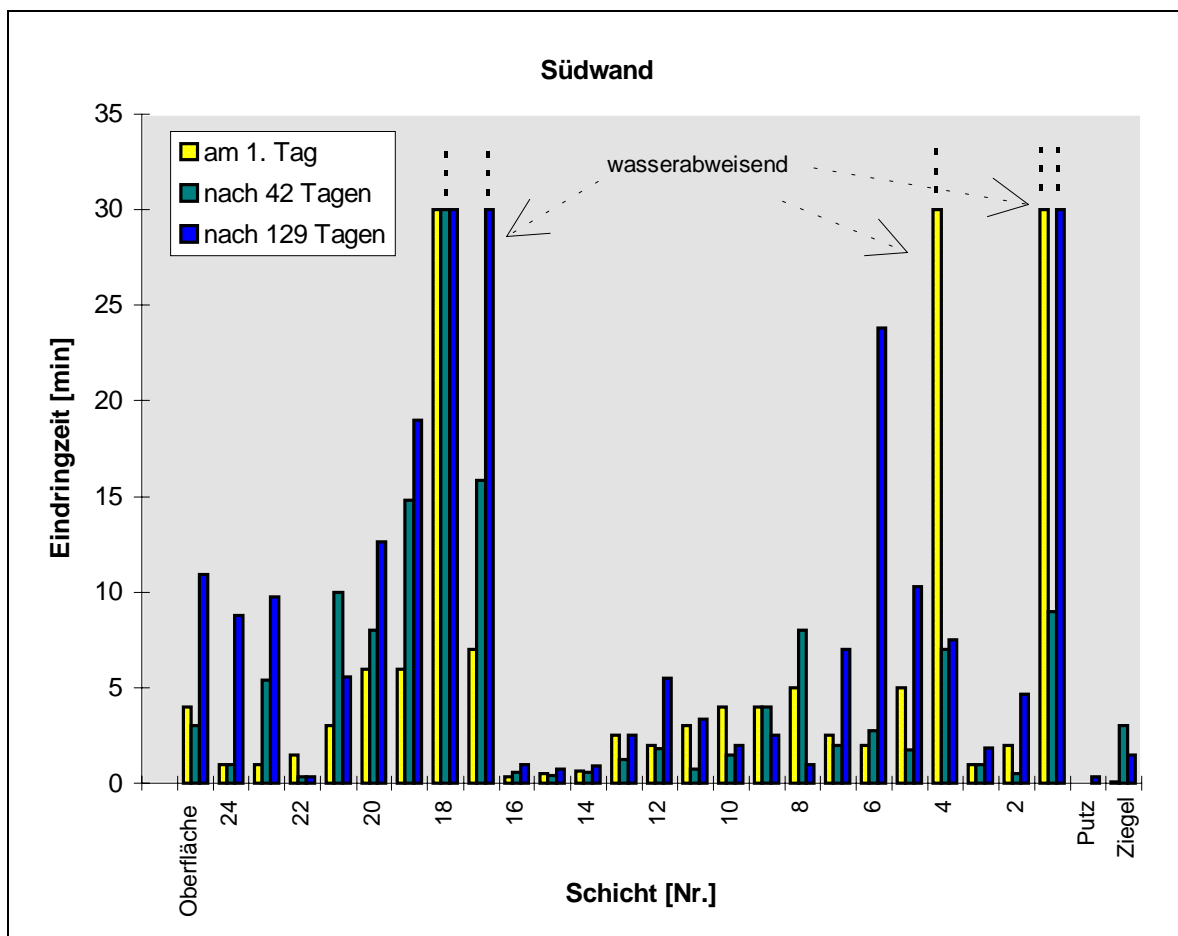
Abb. 37: Schichtspezifische Ermittlung der Wasseraufnahme bzw. Wasserabweisung unter Verwendung von 20 µl-Tröpfchen; Westjoch/Südwand der Kirche in Campen mit insgesamt 25 trennbaren Schichten auf einem Putzträger.

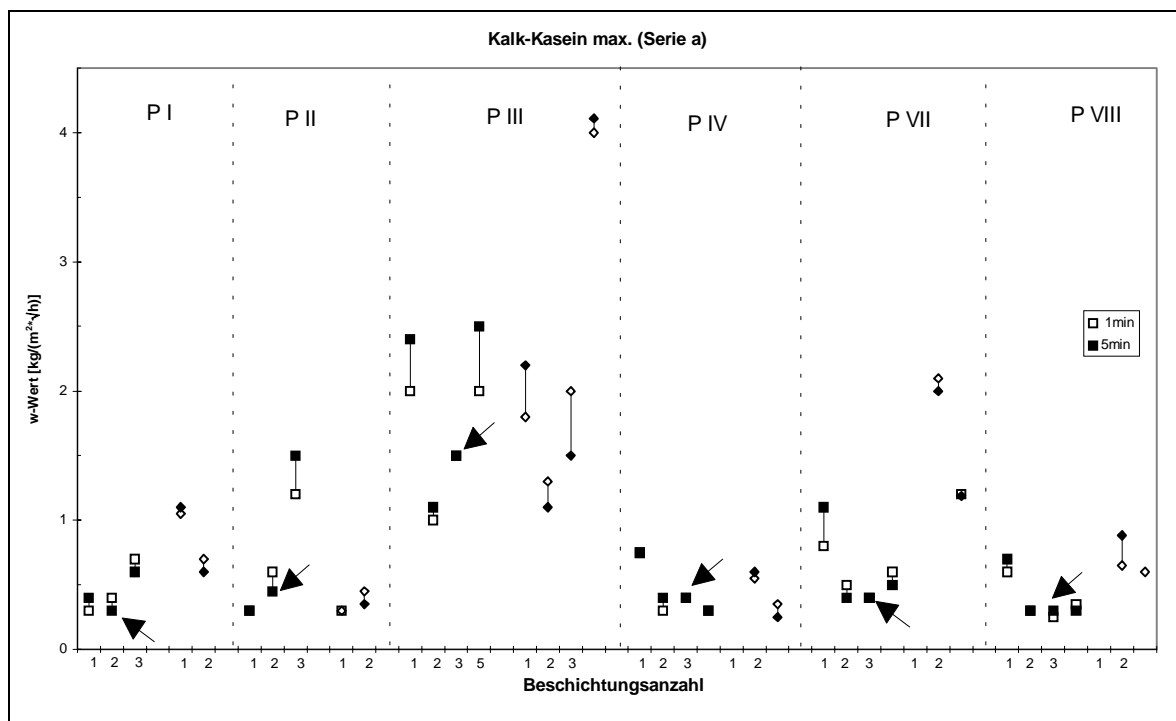
Abb. 59: Spannweiten der Wasseraufnahmekoeffizienten aller Beschichtungsfolgen der Putzserie a im System Kalk-Kaseinfarbe mit hohem Kaseingehalt (KK) und Kalk-Kaseinfarbe mit hohem Kaseingehalt grundiert (KKg).

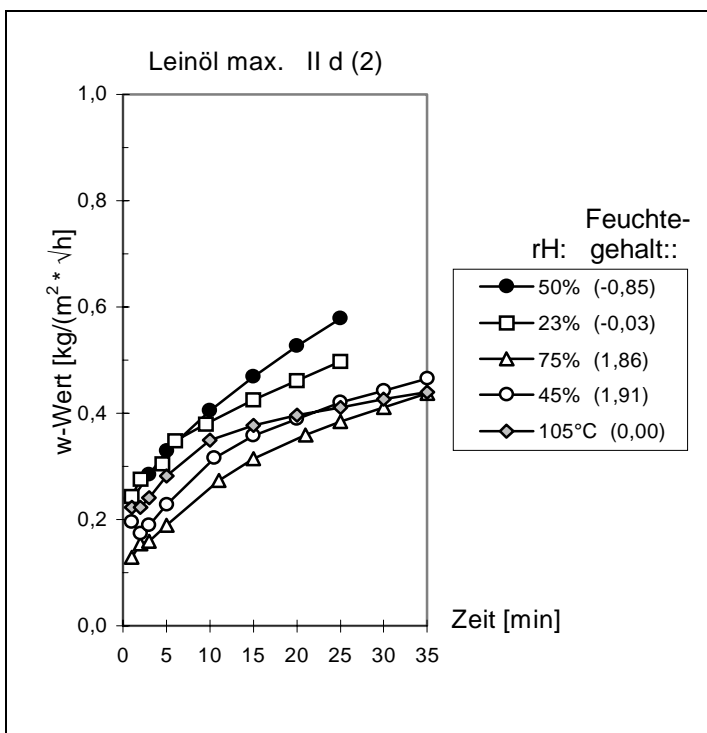
Abb. 71: Vom Klima unabhängige w-Wert-Entwicklung der Probe II L d, die gemessen an der Trocknung bei 105°C durch negative Feuchtegehalte auf eine fortschreitende Carbonatisierung schließen lassen.

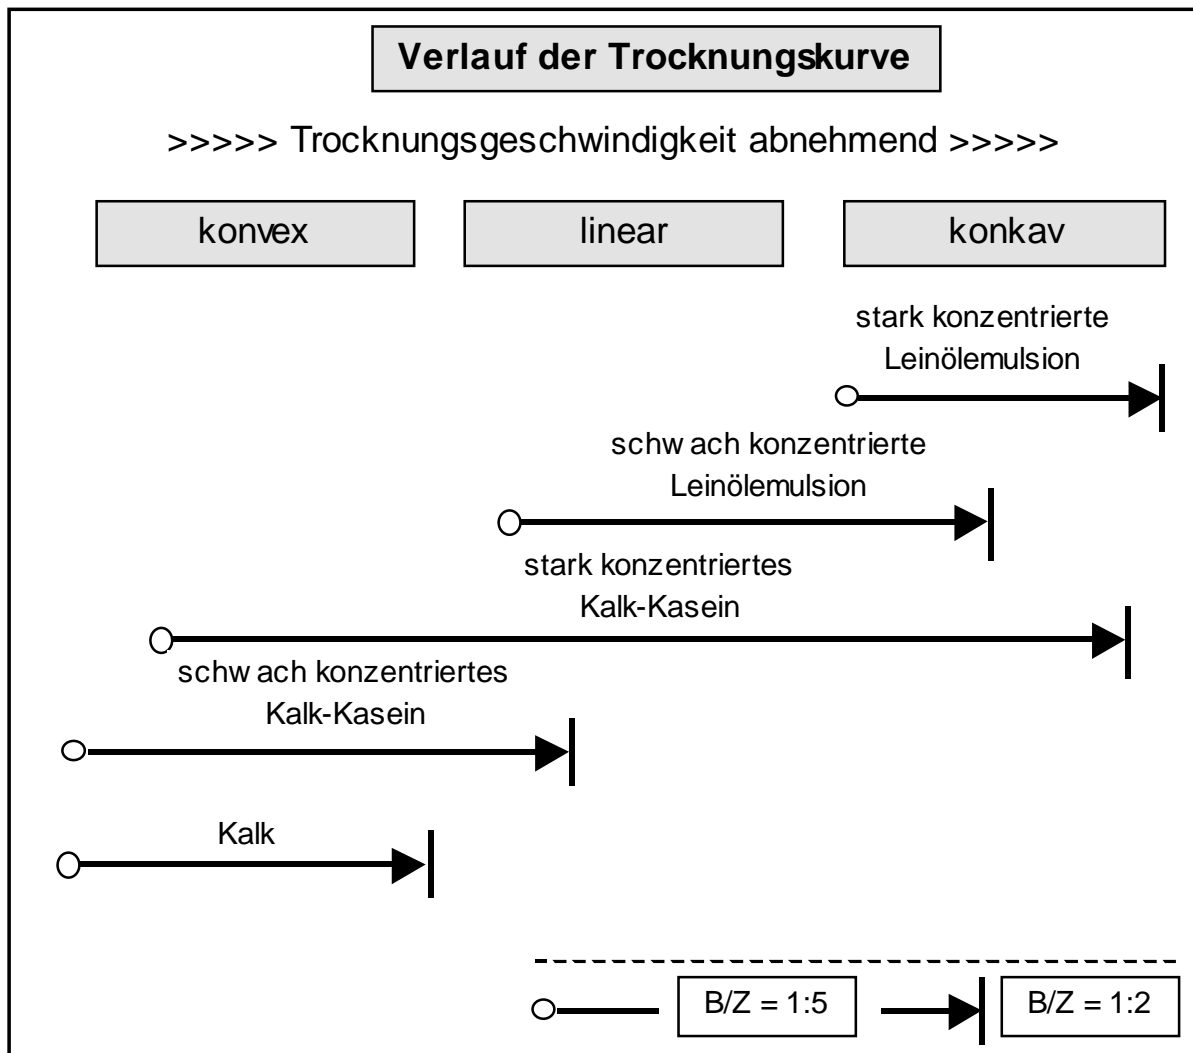
Abb. 78: Zusammenhang von Trocknungsgeschwindigkeit und Kurvenform in Abhängigkeit vom Beschichtungssystem und der Trägerzusammensetzung.
